DIRECCIÓN GENERAL DEL AGUA

CLAVE: 21.804-0142/7521 LOTE 4

MEMORIA VALORADA DAÑOS CAUSADOS A LAS INFRAESTRUCTURAS DE SANEAMIENTO
OBJETO DE LAS AYUDAS PREVISTAS EN EL ARTÍCULO 56 DEL REAL DECRETO-LEY 7/2024,
DE 11 DE NOVIEMBRE EN CATARROJA (VALENCIA)

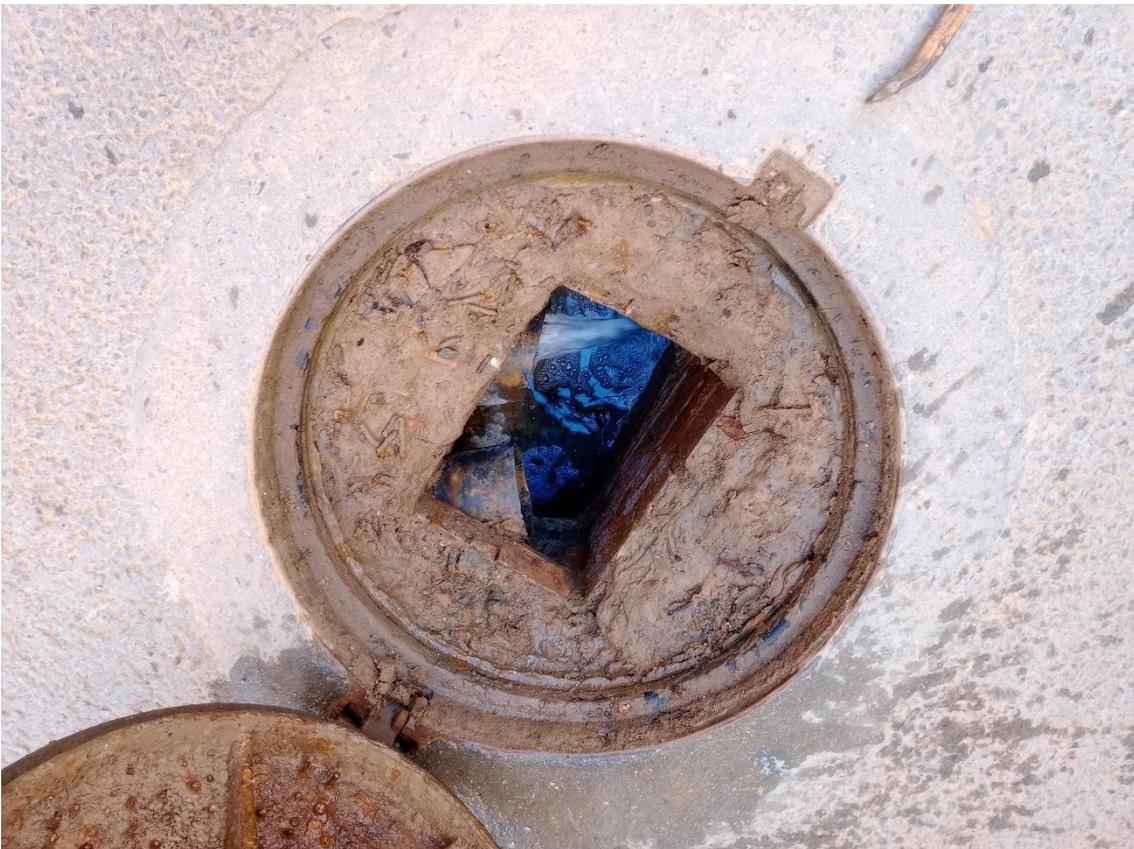
38 C/ COLON. DETALLE DE ARQUETA ATERRADA

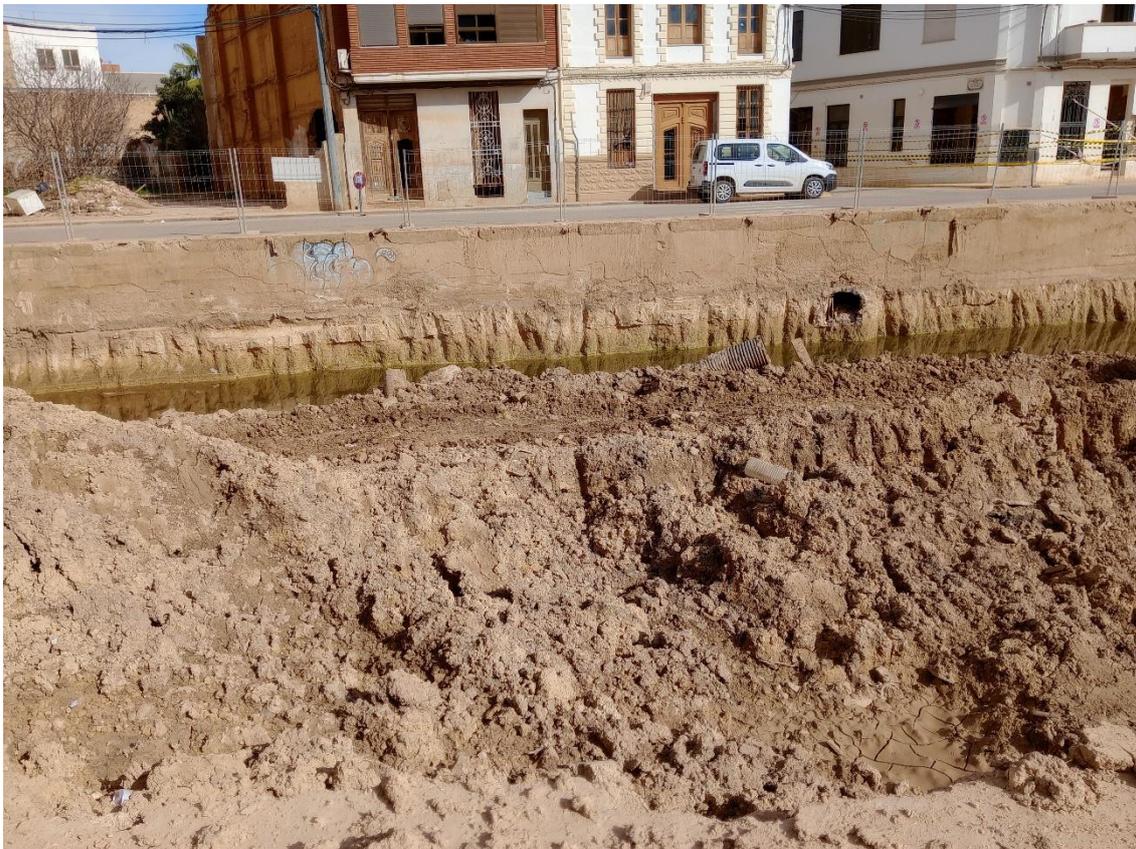
49 C/ PELAYO. DESAGÜES AL BARRANCO DESTRUÍDOS

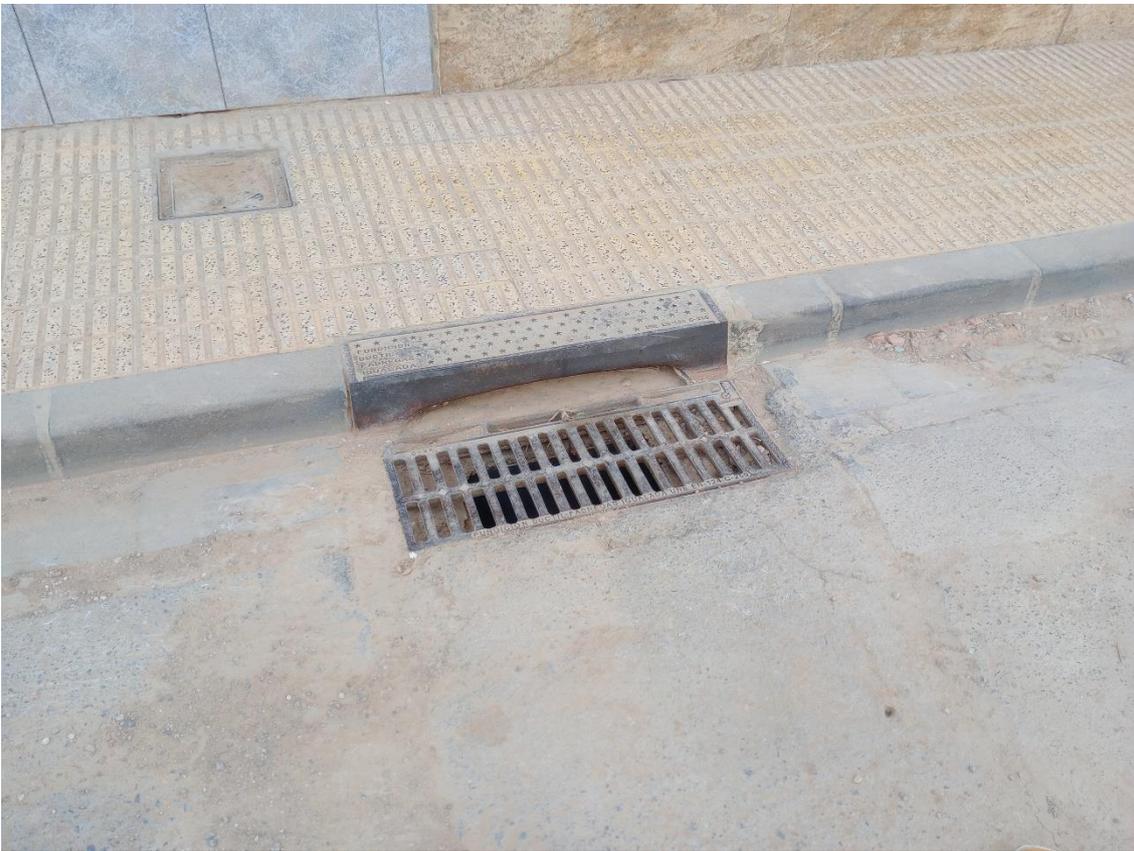
49 C/ PELAYO. IMBORNALES ATERRADOS

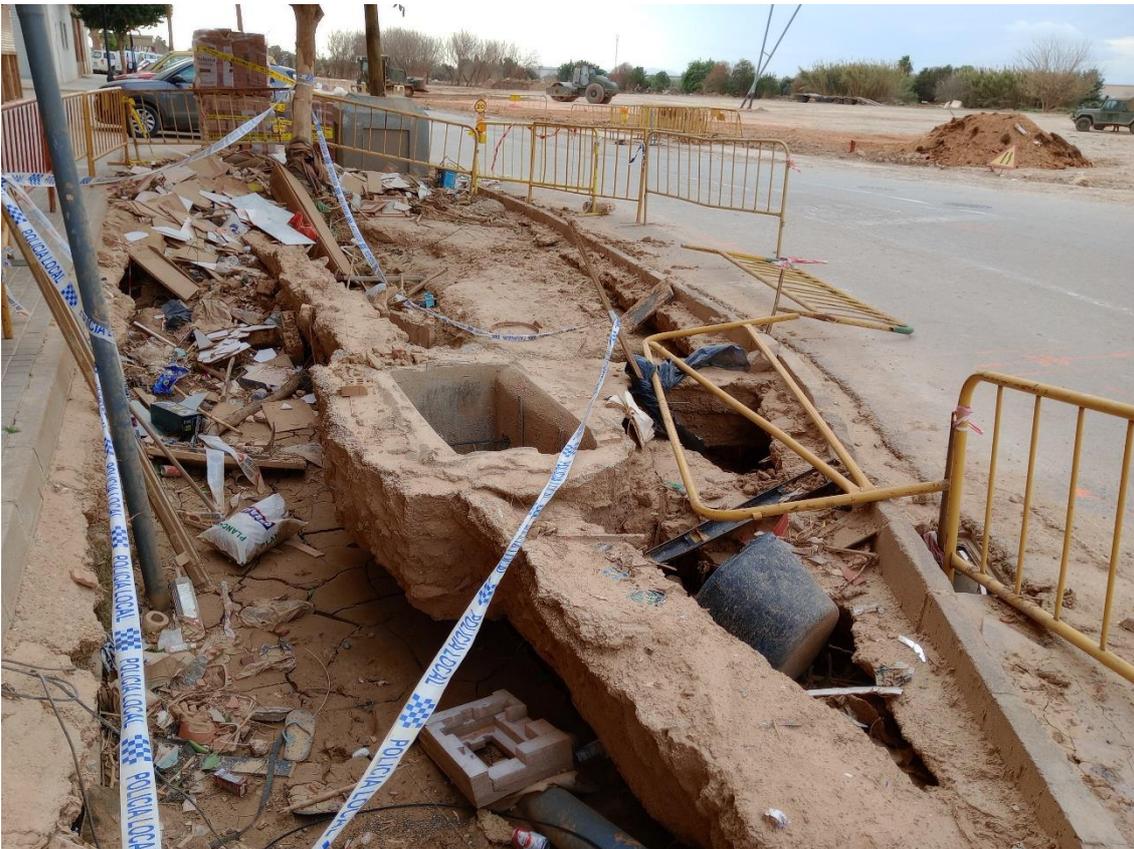
49 C/ PELAYO. INFRAESTRUCTURAS DESTROZADAS POR EL BARRANCO PELAYO

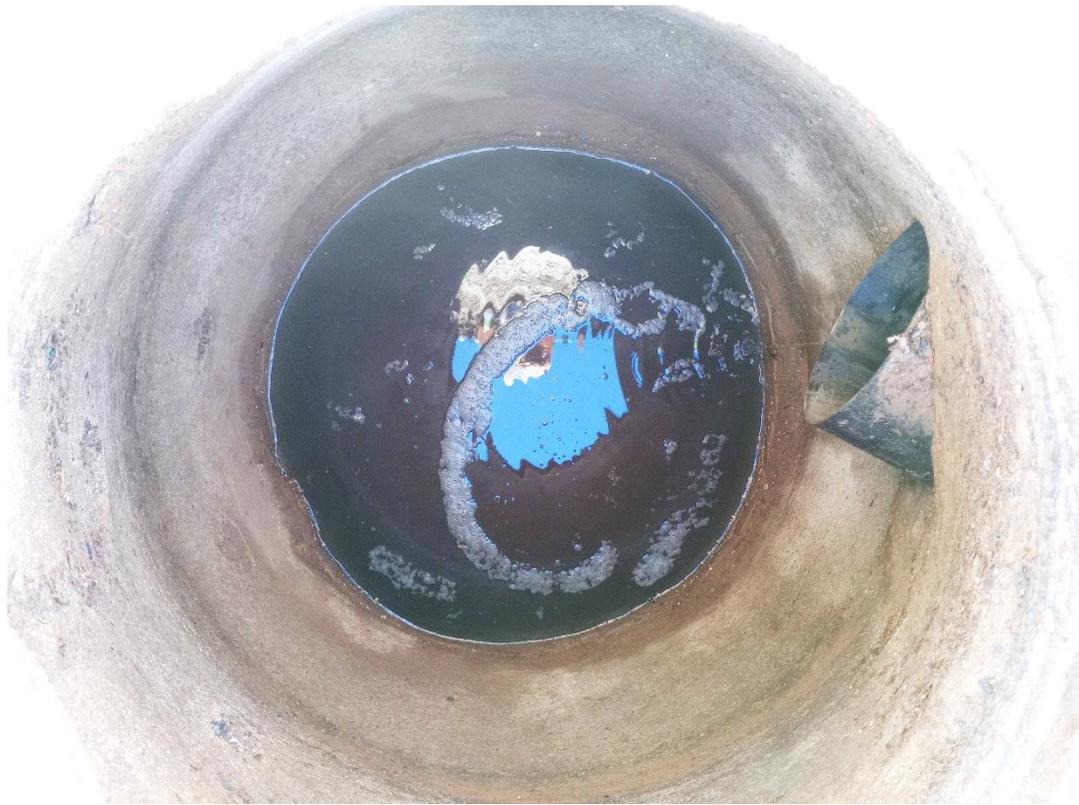
39 ARQUETA CASI COLMATADA

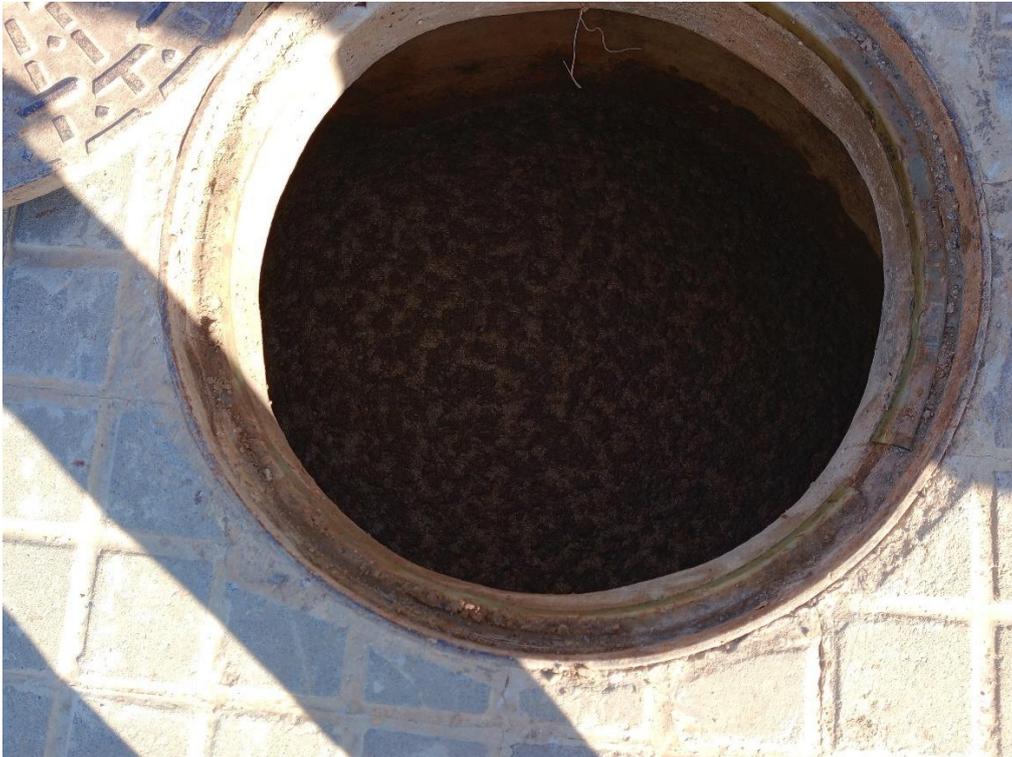
39 ARQUETA COLMATADA

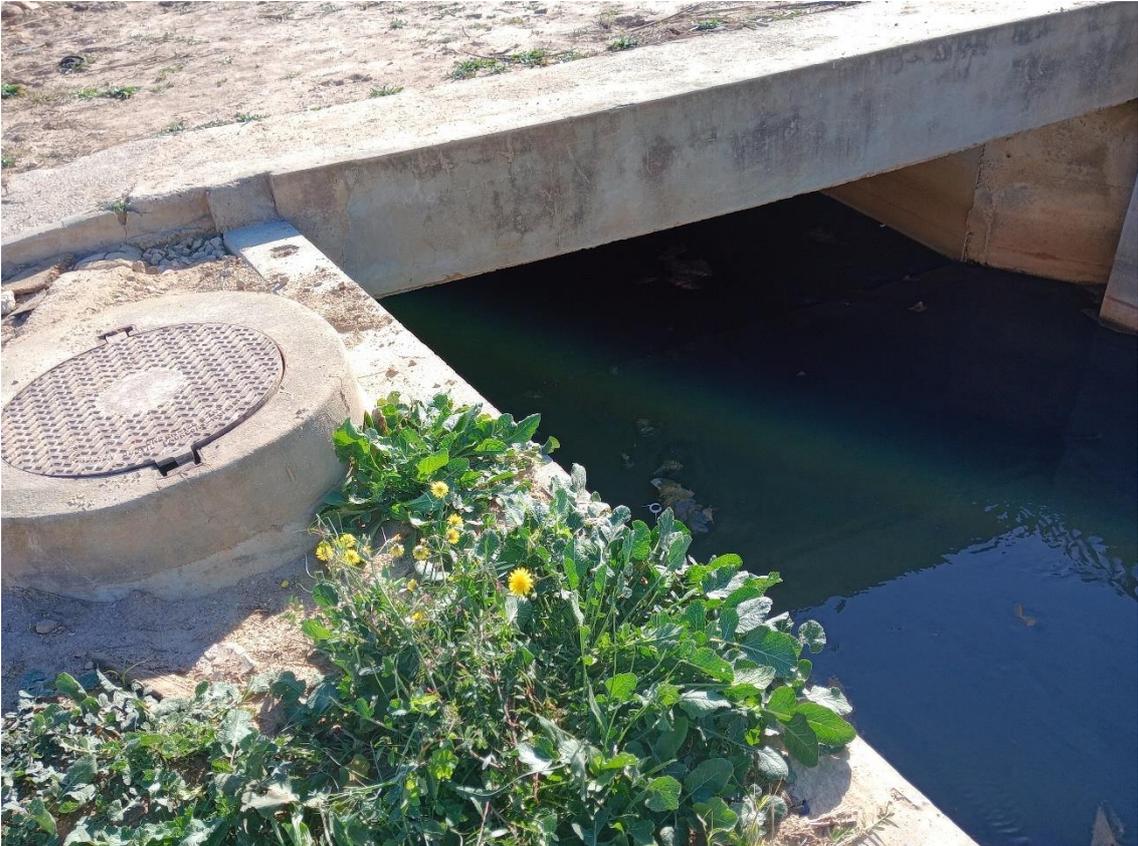
39 COLECTOR AL LADO DEL BARRANCO DEL PUEYO

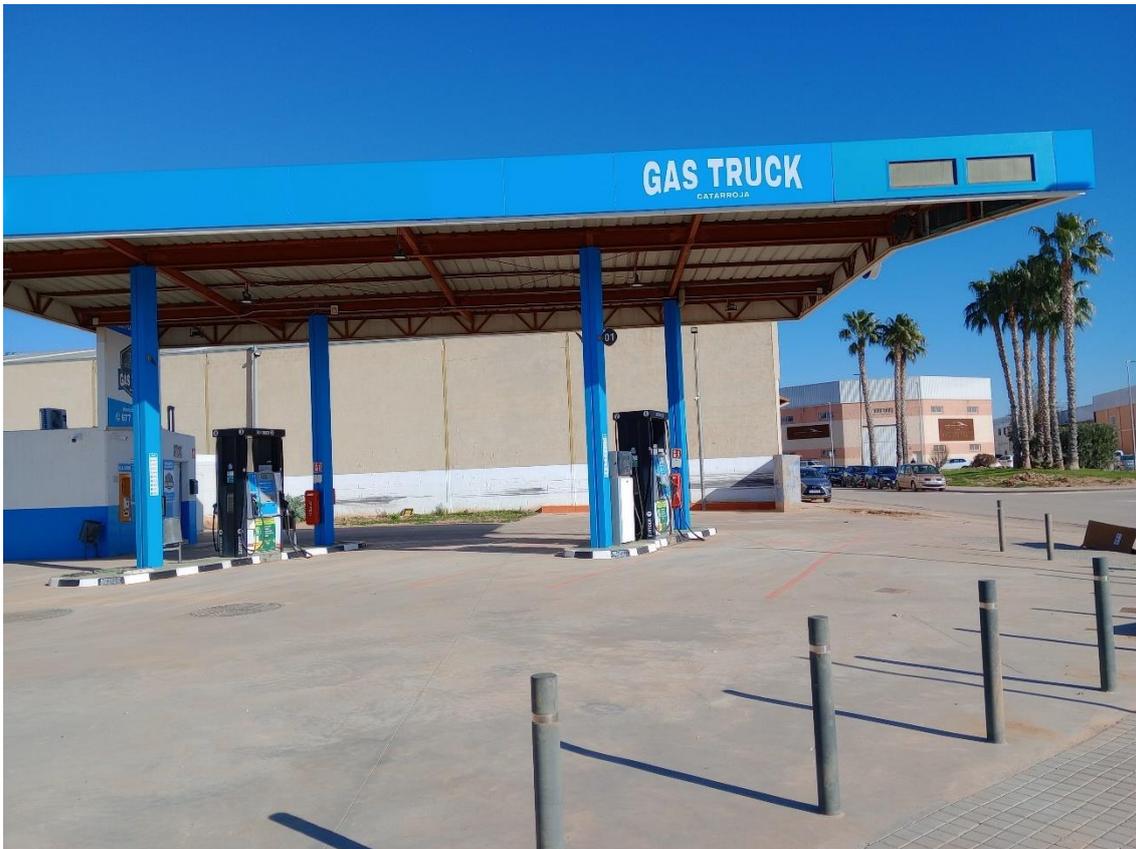
39 COLECTOR OBSTRUÍDO

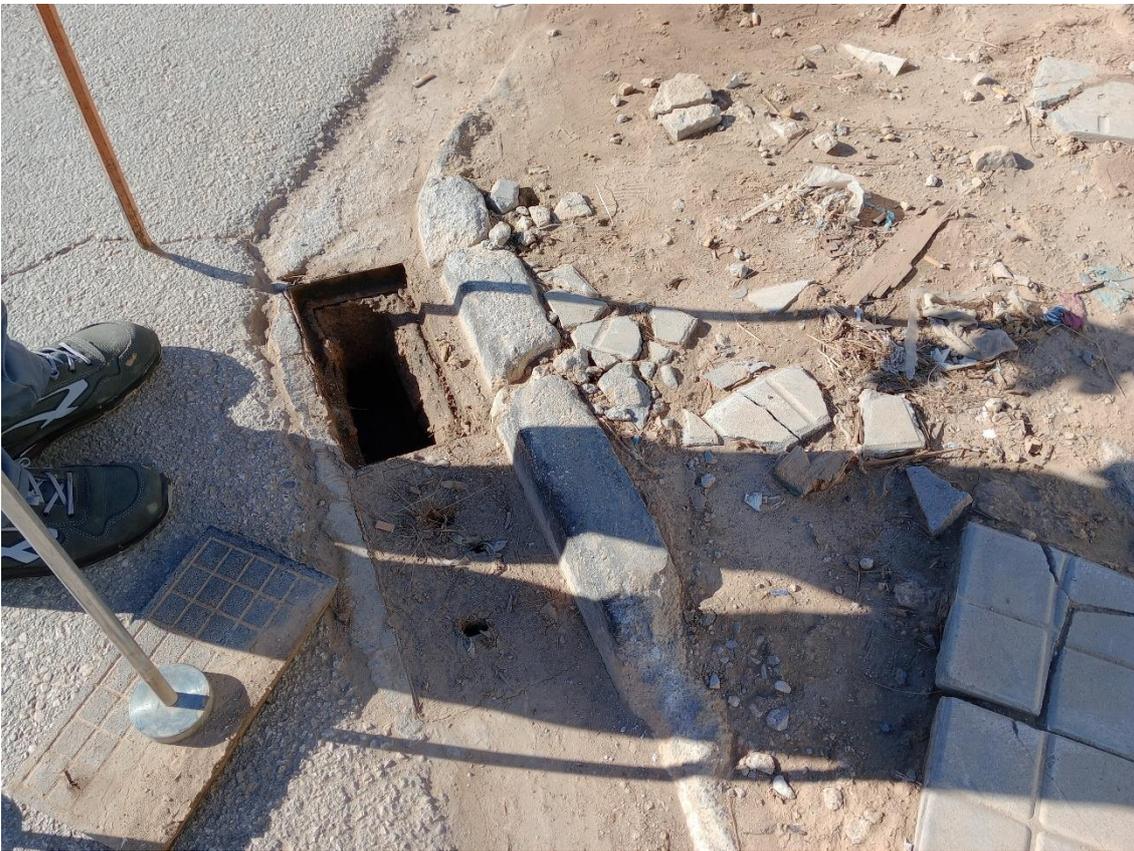
39 GASOLINERA AL LADO DEL DOBLE COLECTOR DEL POLÍGONO

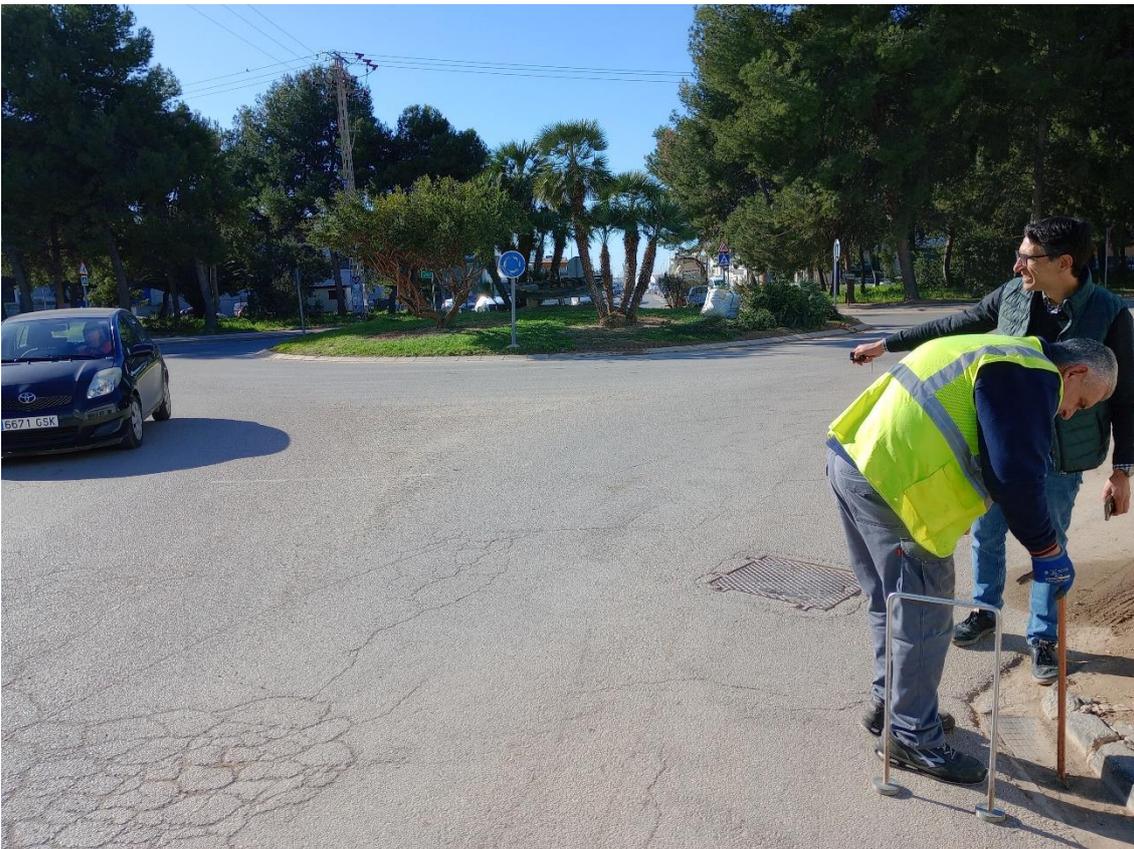
40 C/ DEL PORT. DETALLES DEL IMBORNAL ATERRADO Y ACERAS DESTROZADAS

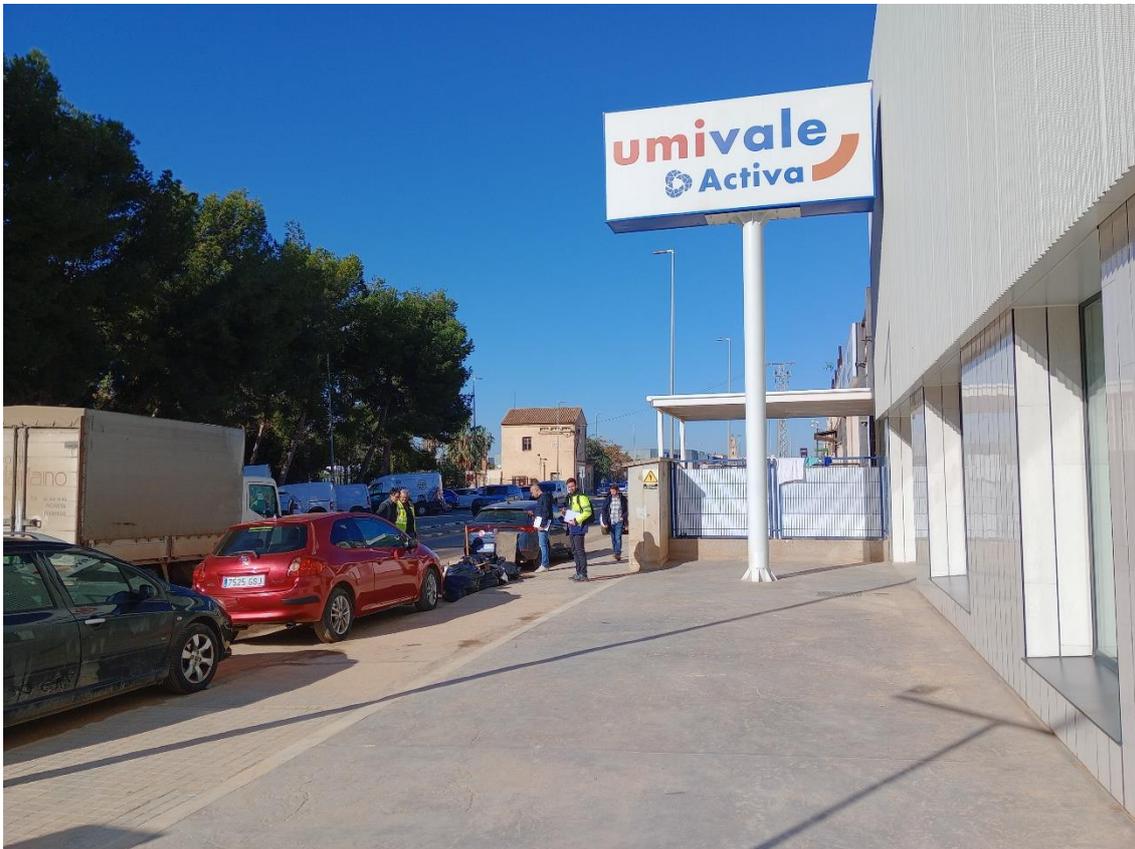
40 C/ DEL PORT. HUNDIMIENTOS EN CALZADA E IMBORNALES DESTROZADOS

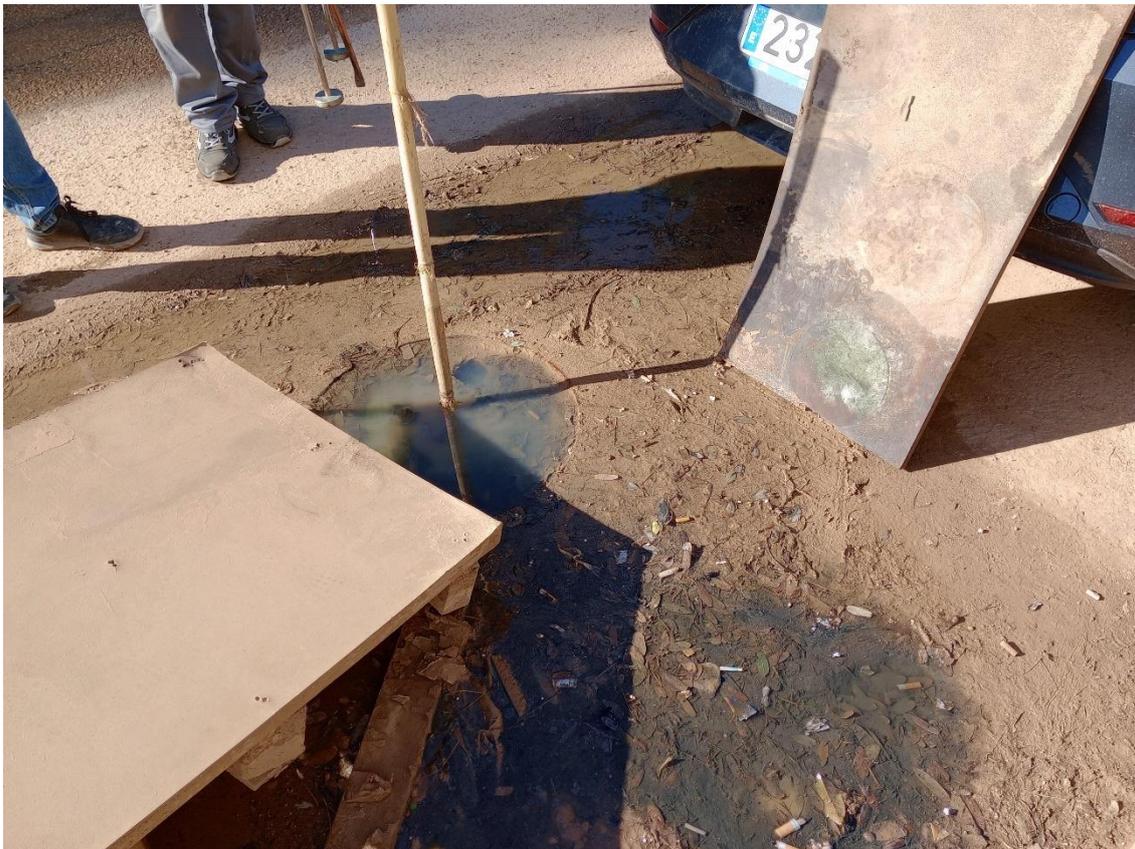
41 C/ DEL PORT. ARQUETA DESBORDANDO POR SUPERFICIE

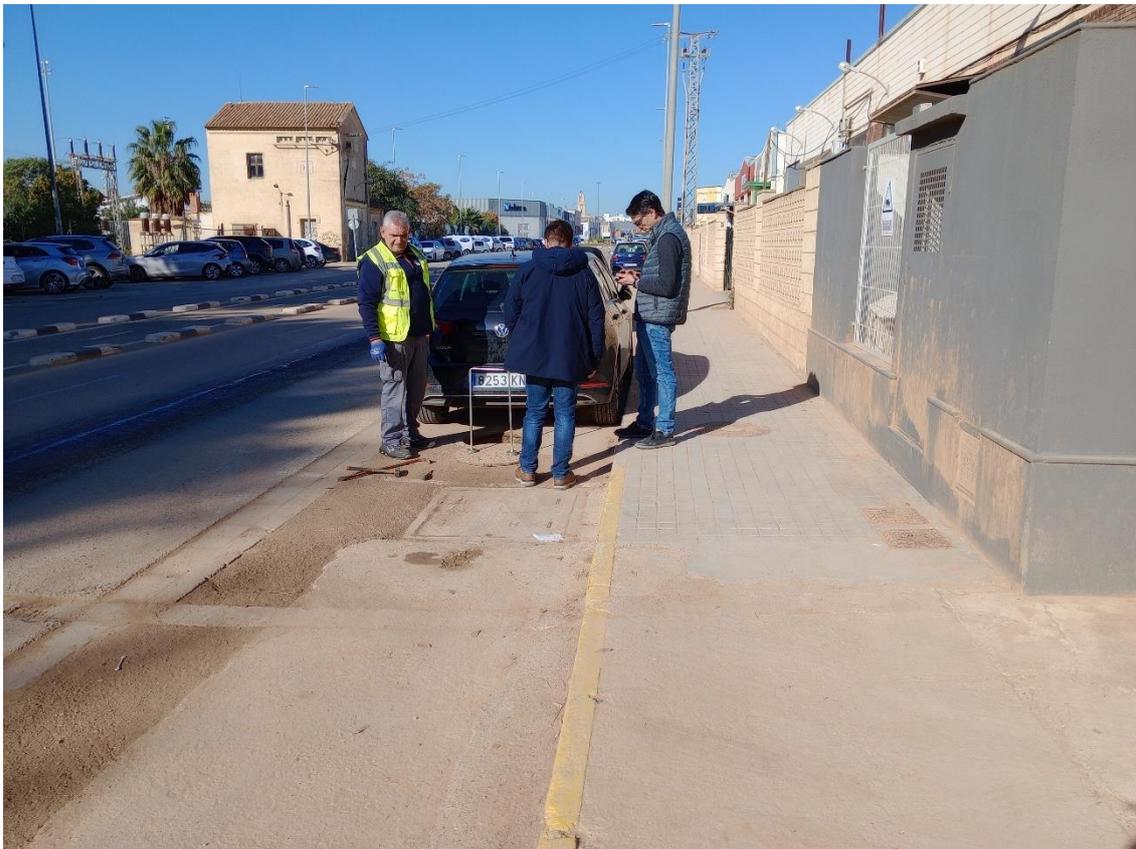
42 CAMÍ DEL PORT. ARQUETA COLMATADA (1)

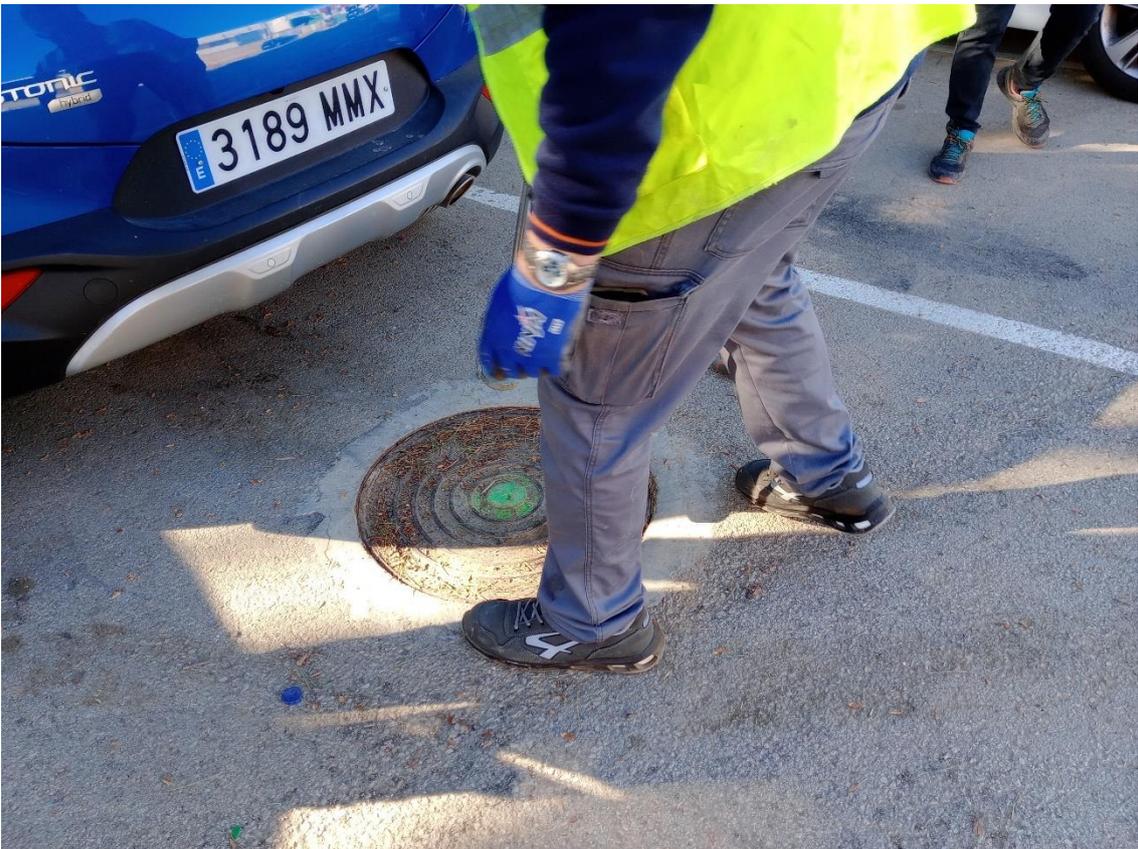
43 CARRER 32. ARQUETA COLMATADA

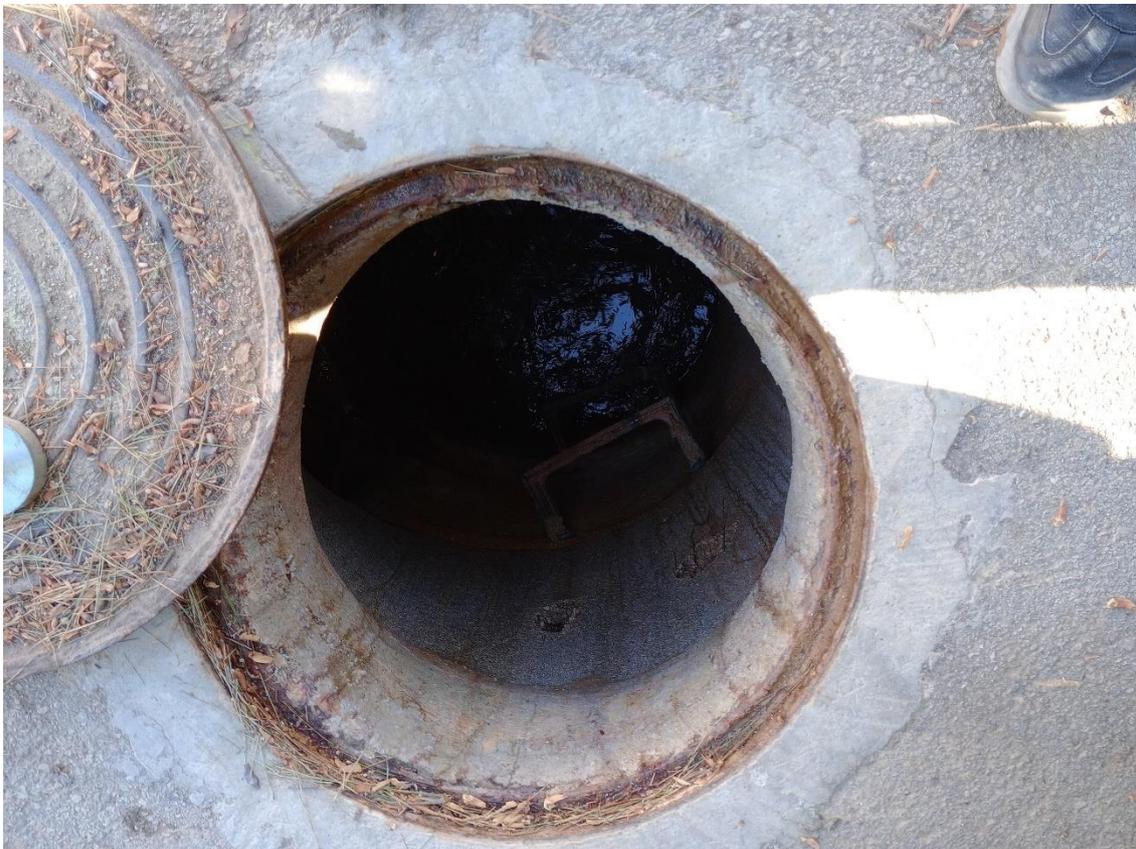
44 CARRER DE LES ANIMES. ARQUETA CASI COLMATADA

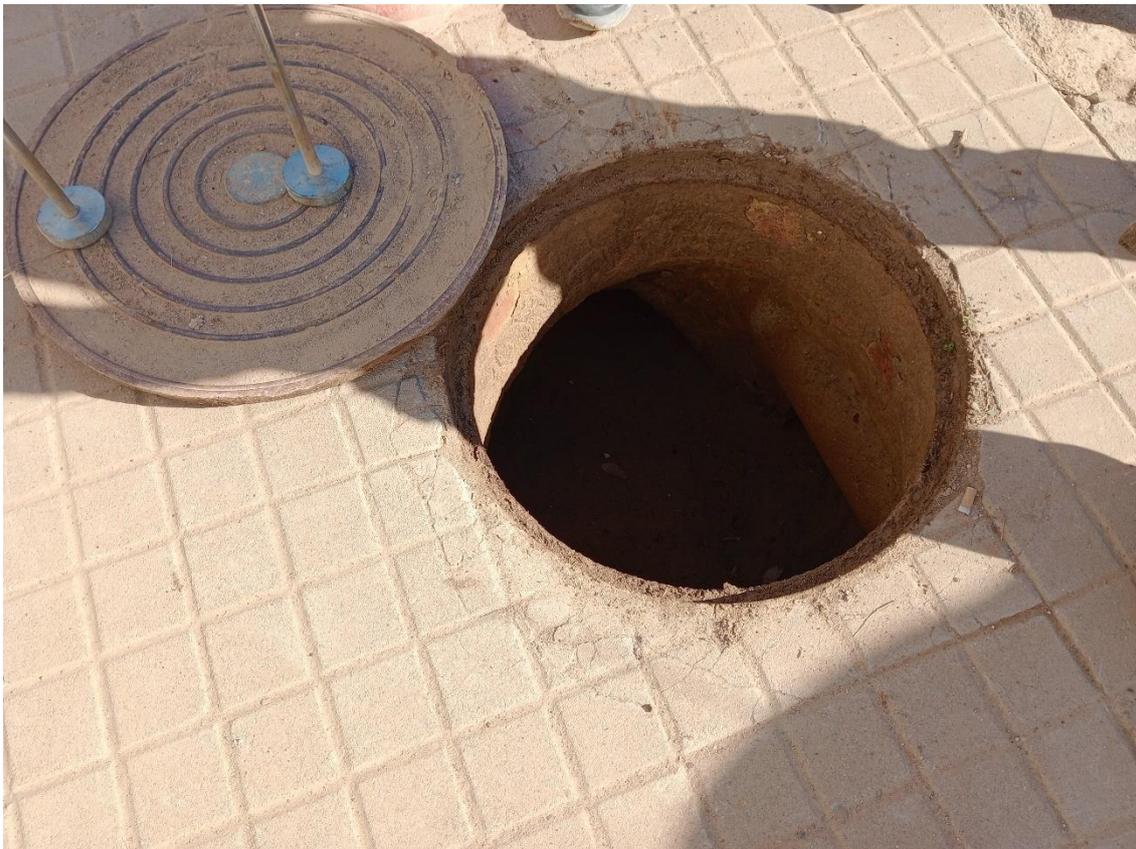
44 CARRER DE LES ANIMES. ARQUETA CASI COLMATADA

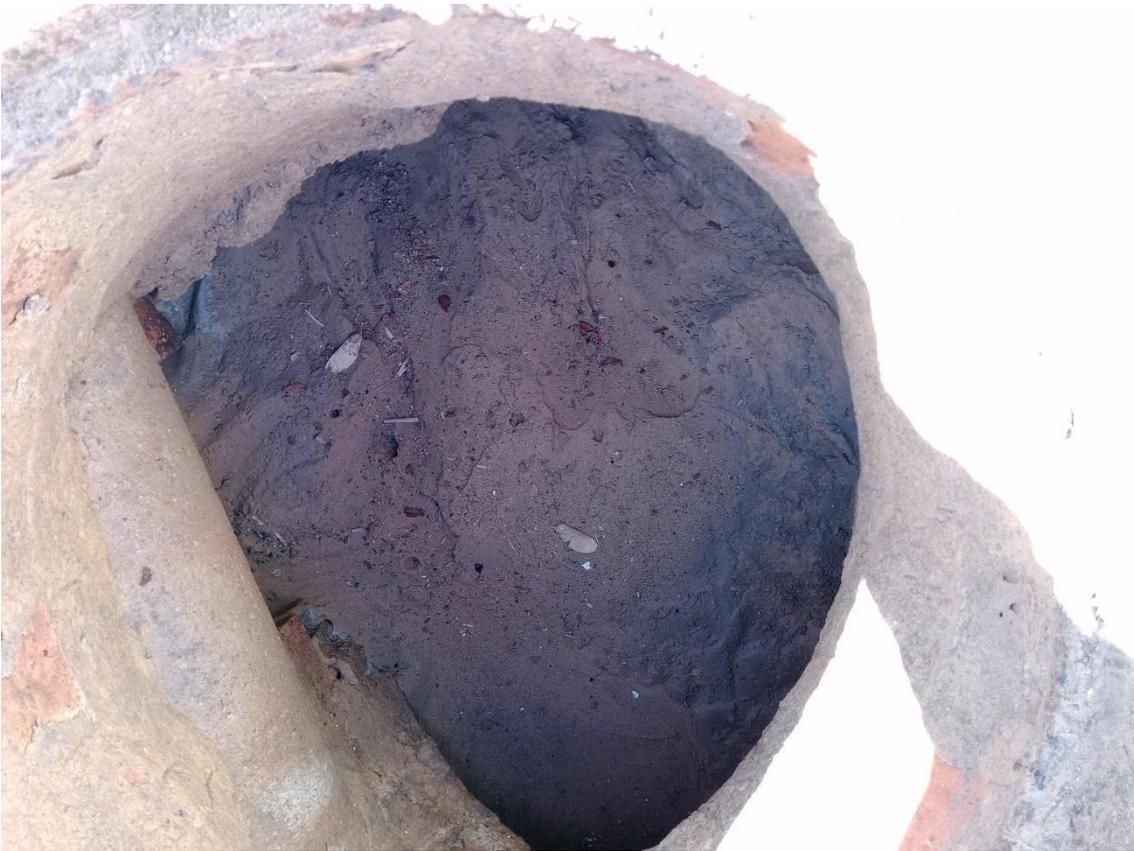
44 CARRER DE LES ANIMES. ARQUETA COLMATADA

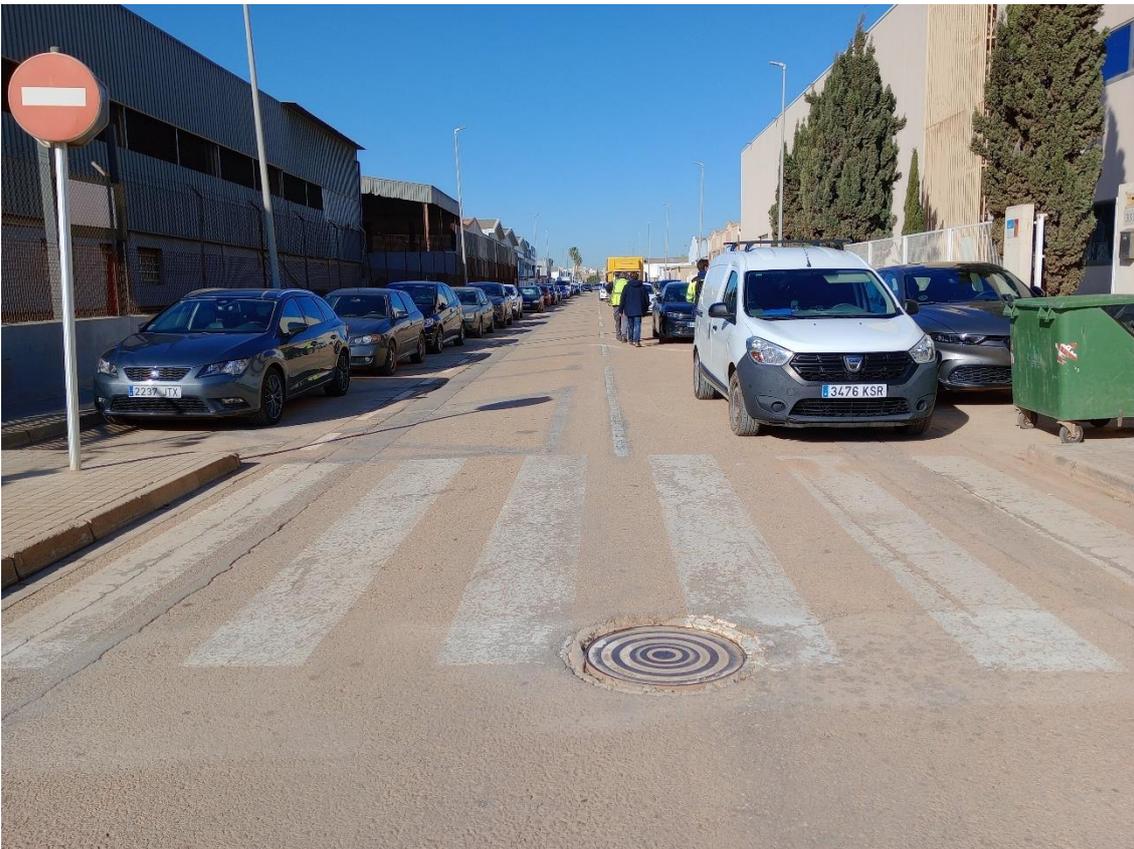
44 CARRER DE LES ANIMES. DETALLE DE ARQUETA TOTALMENTE COLMATADA

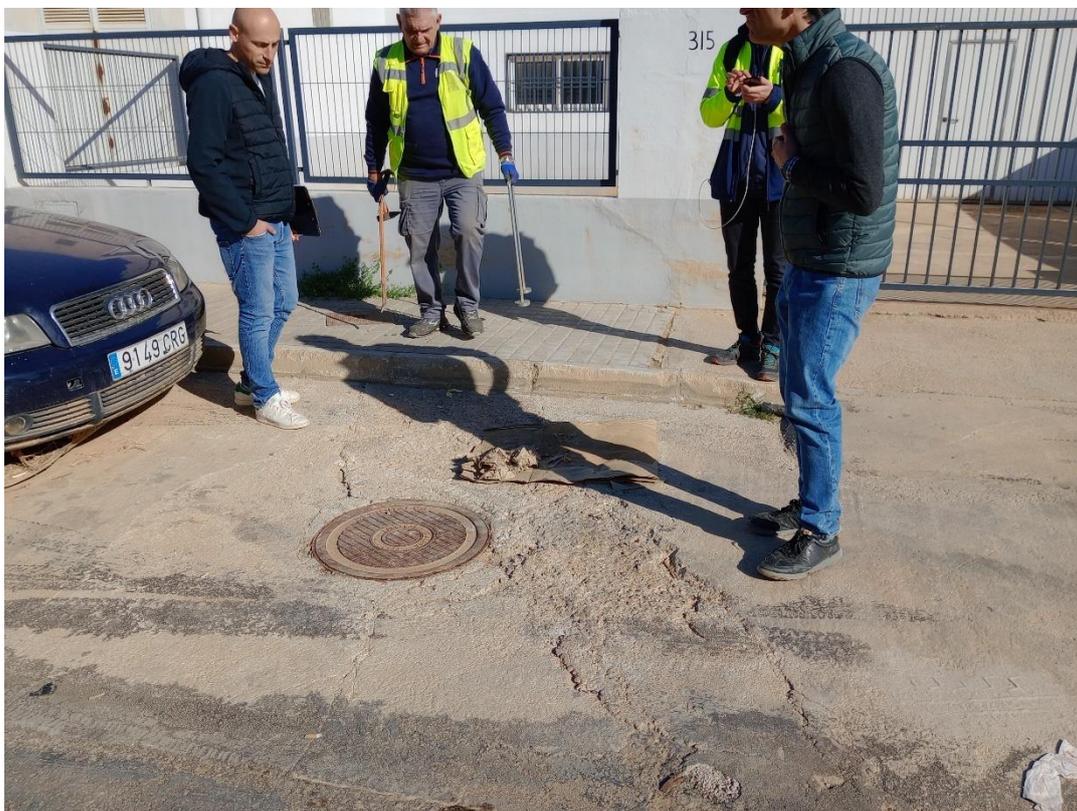
46 CARRER DE LES ANIMES. ARQUETA PARCIALMENTE COLMATADA

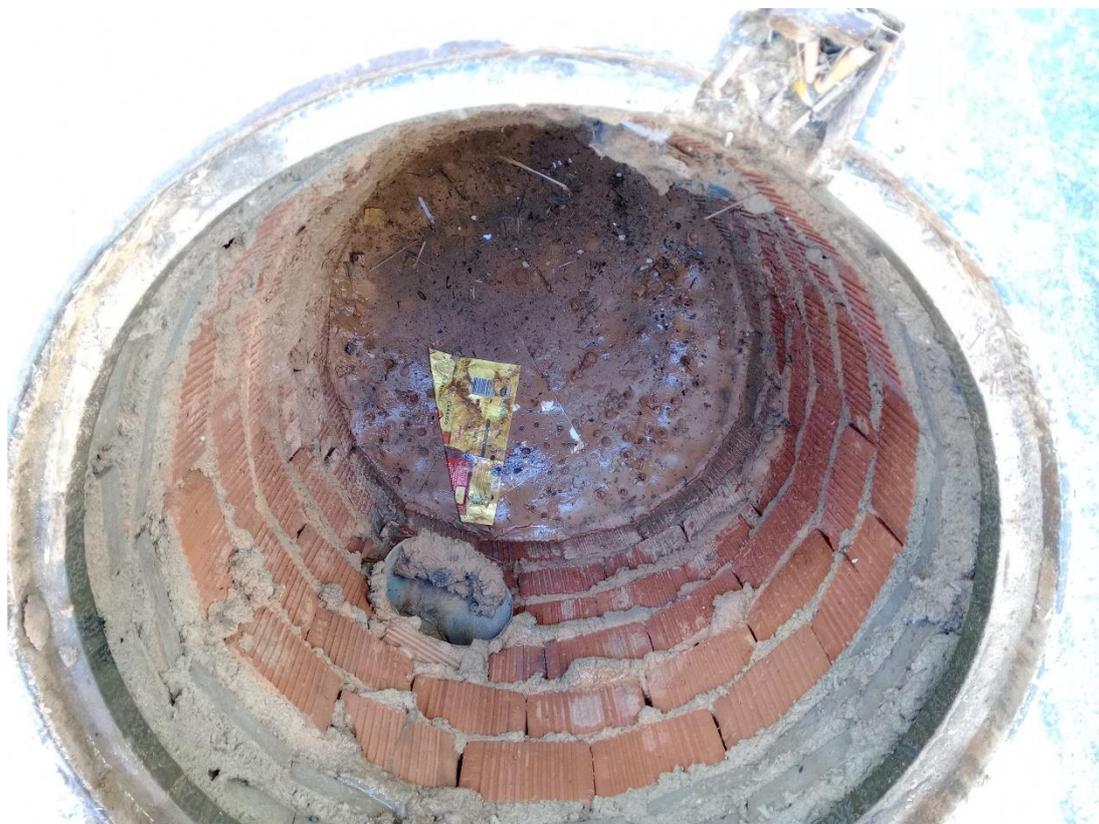
46 CARRER DE LES ANIMES- ARQUETA DE RESIDUALES EN MAL ESTADO Y PARCIALMENTE COLMATADA

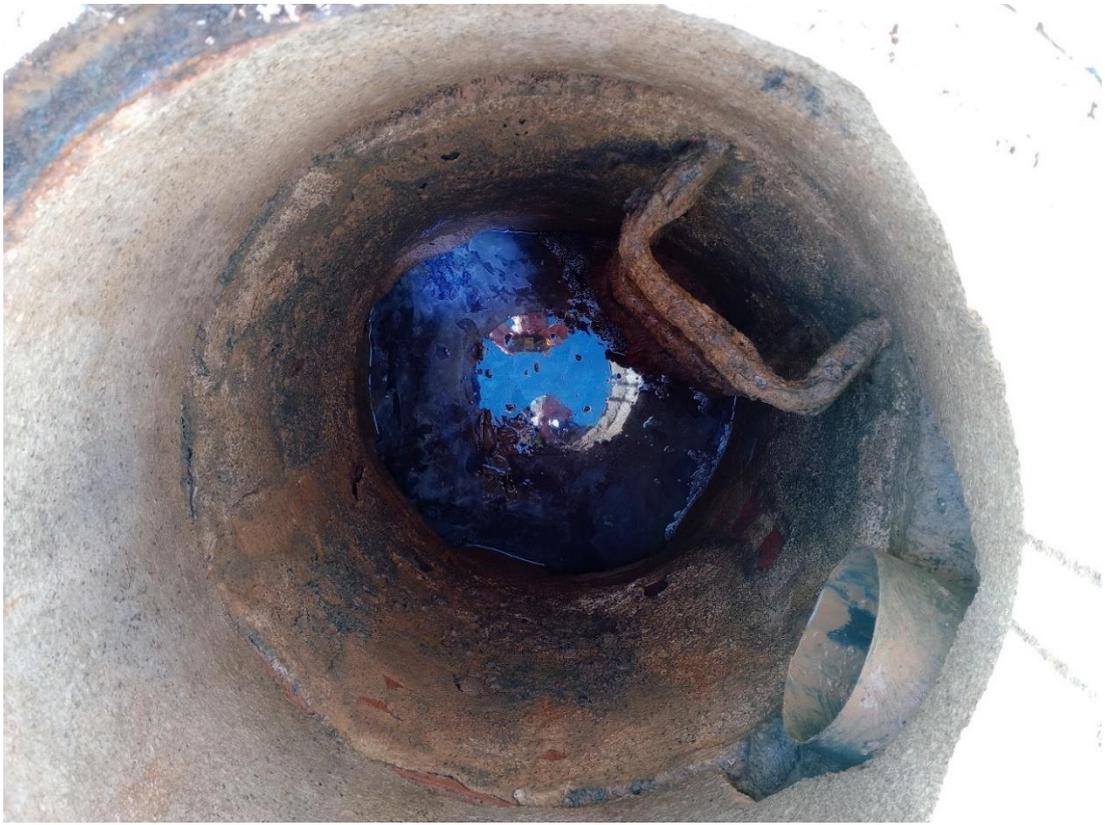
46 CARRER DE LES ANIMES. DETALLE DE ARQUETA PARCIALMENTE COLMATADA

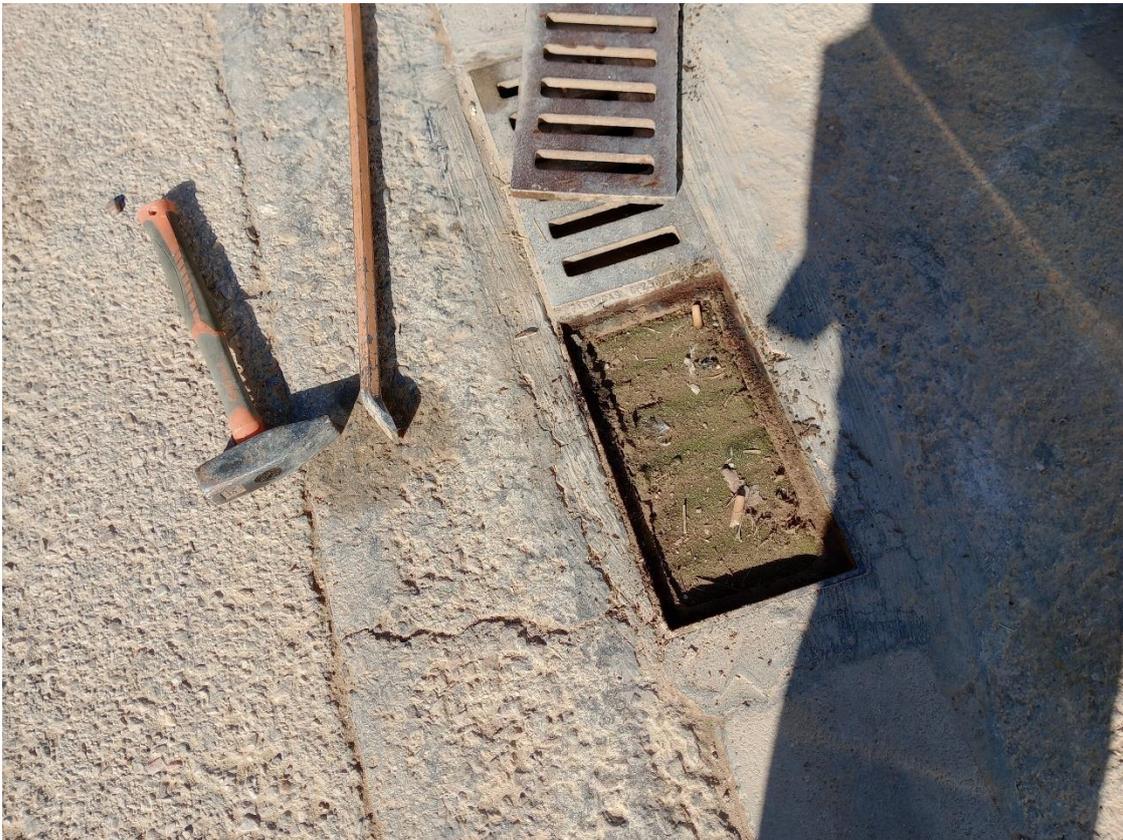
46 CARRER DE LES ANIMES. DETALLE DE ARQUETA DE RESIDUALES EN MAL ESTADO Y PARCIALMENTE COLMATADA

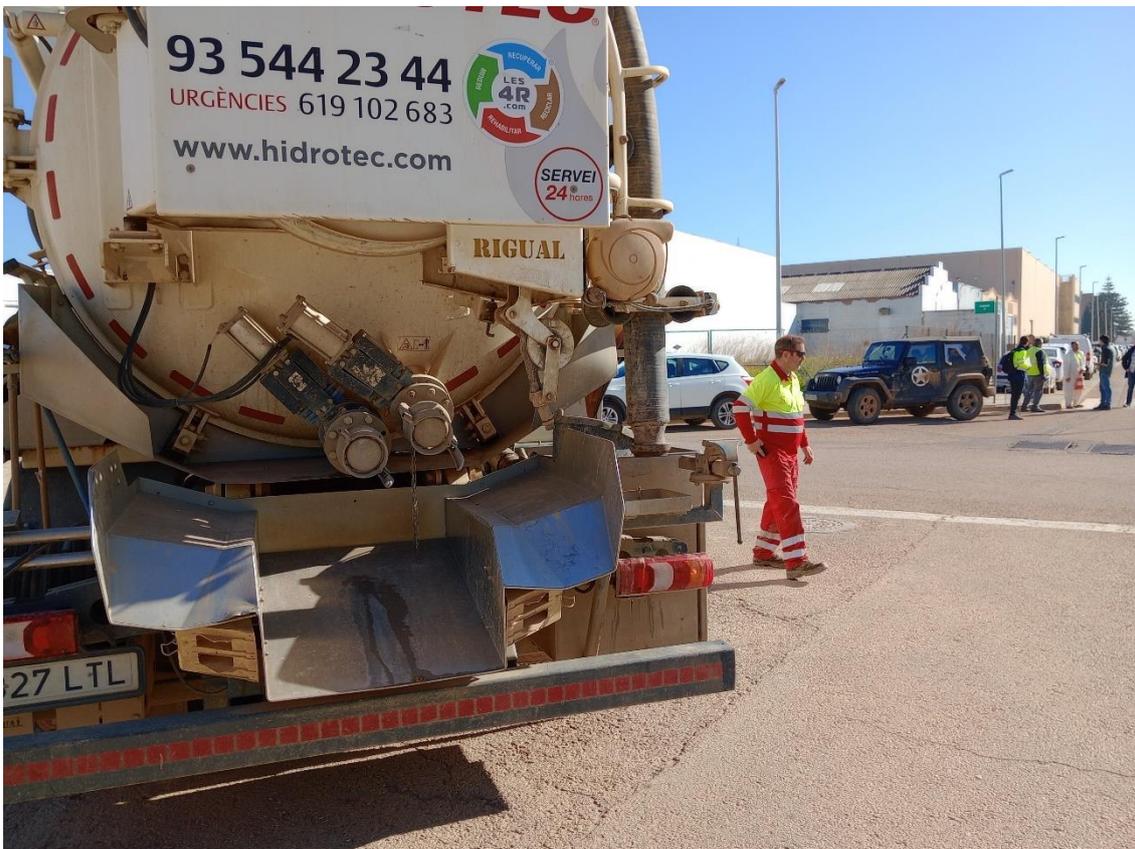
48 CALLE 31, LIMPIEZA DE ARQUETAS COLMATADAS

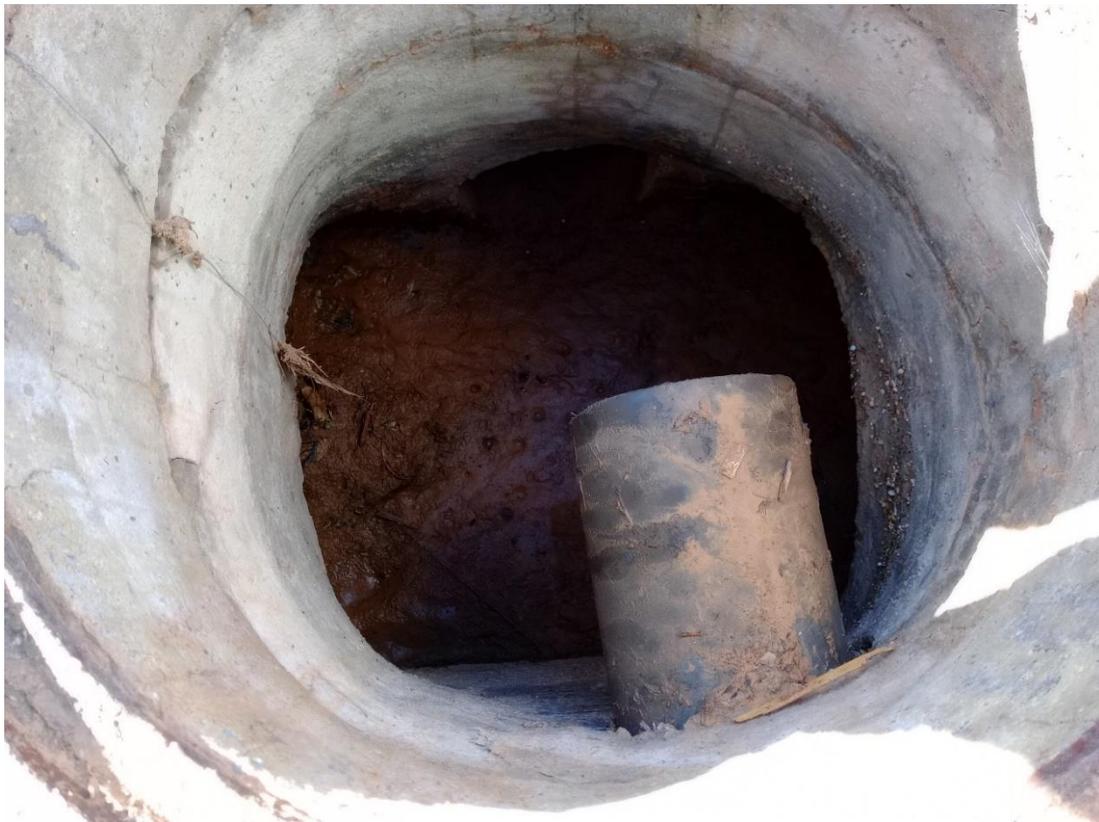
48 CARRER DE LES ANIMES. ARQUETA DE PLUVIALES COLMATADA EN CALLE 31

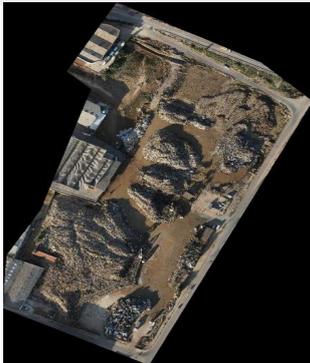
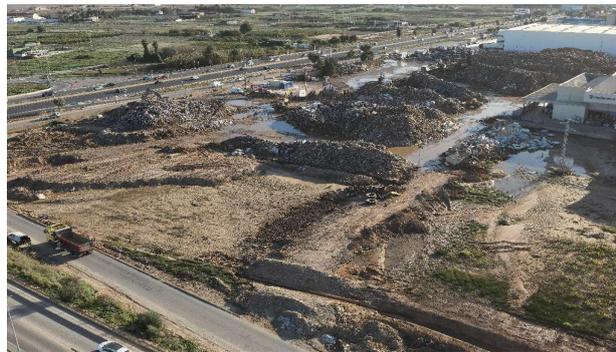
Campas Catarroja-1: actualmente sepultada por campas contigua de acopio de voluminosos/enseres. Previsionamos estimación de coste por si hubiera que vaciarla/restituirla.
