DIRECCIÓN GENERAL DEL AGUA

CLAVE: 21.804-0142/7521 LOTE 4

MEMORIA VALORADA DAÑOS CAUSADOS A LAS INFRAESTRUCTURAS DE SANEAMIENTO
OBJETO DE LAS AYUDAS PREVISTAS EN EL ARTÍCULO 56 DEL REAL DECRETO-LEY 7/2024,
DE 11 DE NOVIEMBRE EN CATARROJA (VALENCIA)

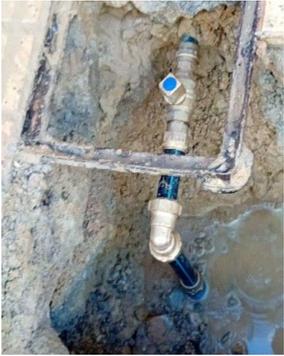
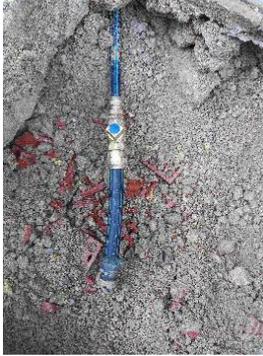
Reparación de 15 fugas en acometidas o ramales causadas por la DANA para estabilizar el abastecimiento de agua potable en cantidad y calidad a las viviendas, mediante la localización previa por un oficial detector de fugas coordinado por técnico especialista dotado con medios acústicos y equipos de trabajo de correlación, marcaje, comunicación de fuga detectada y posterior reparación o sustitución por acometida nueva.

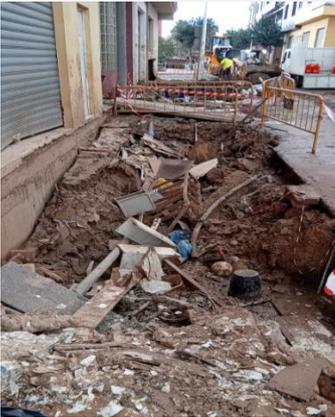
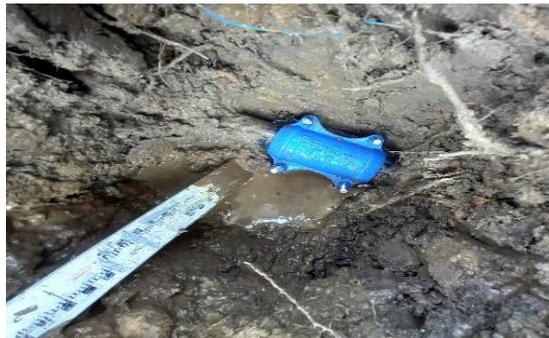
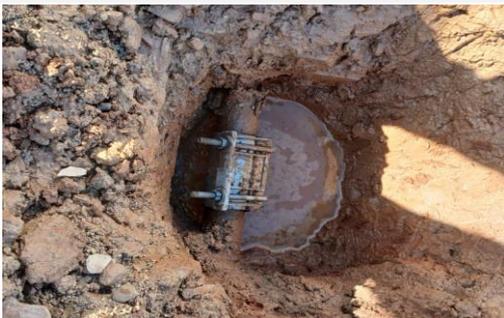
Reparación de 30 fugas causadas por la DANA para estabilizar el abastecimiento de agua potable en cantidad y calidad a todo el municipio, mediante la localización previa por un oficial detector de fugas coordinado por técnico especialista dotado con medios acústicos y equipos de trabajo de correlación, marcaje, comunicación de fuga detectada y posterior reparación con manguito o sustitución.

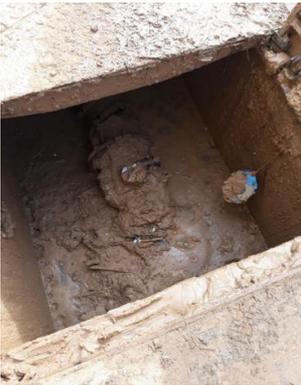
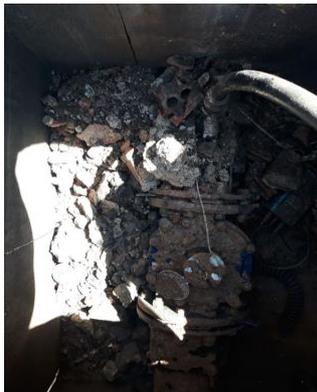
Como consecuencia de las inundaciones, muchas de las arquetas en las que se disponía de un multilog para la sectorización de la red han sido dañadas, al igual que los contadores sectoriales. También se instalaron manómetros IOT con tarjeta, para monitorizar en tiempo real las presiones en la red de agua y determinar ubicación de las posibles fugas o problemas de presión a los clientes.

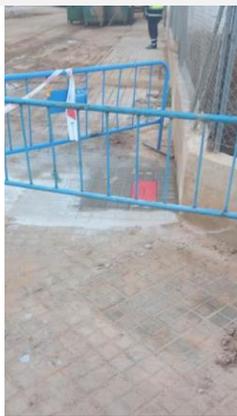
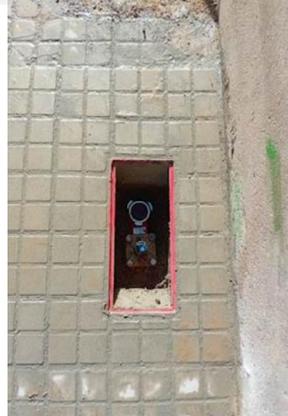
Reparación o sustitución de 15 hidrantes/bocas de riego por rotura provocada por la DANA o su posterior manipulación por personal en trabajos de limpieza.
