DIRECCIÓN GENERAL DE SOSTENIBILIDAD  
DE LA COSTA Y DEL MAR

# PROYECTO DE MANTENIMIENTO, DE PLAYAS Y SISTEMAS DUNARES DE BALEARES 2016

07-0593

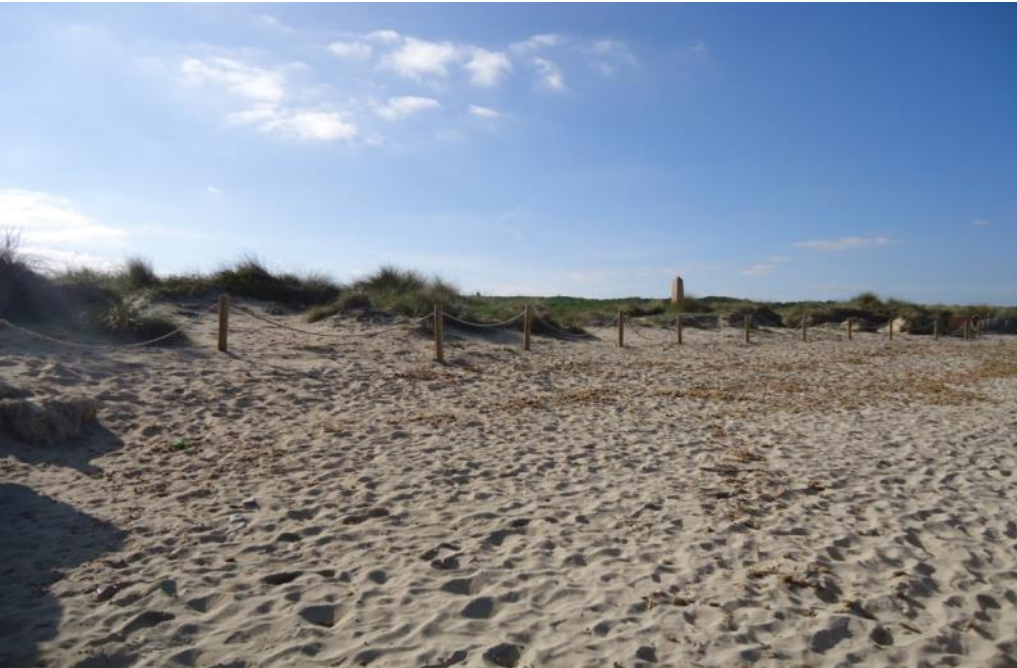
**ESTADO INICIAL**

**REPARACIÓN, INSTALACIÓN DE CAPTADORES EN SA CANOVA**

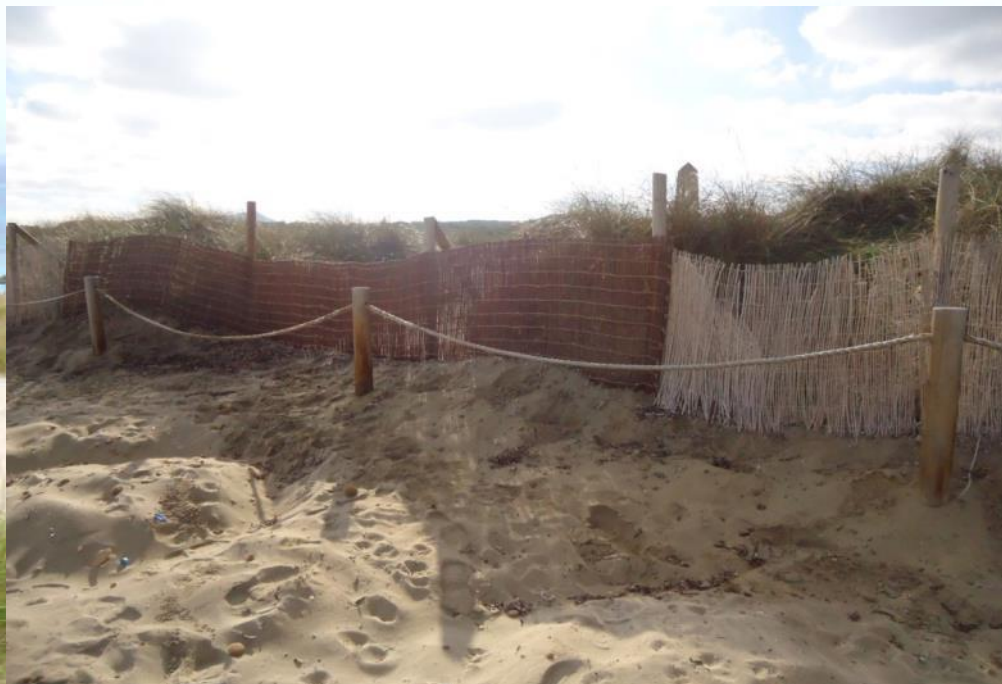
**DETALLE FINAL**

**REPARACIÓN, INSTALACIÓN DE CAPTADORES EN SA CANOVA: DETALLE**

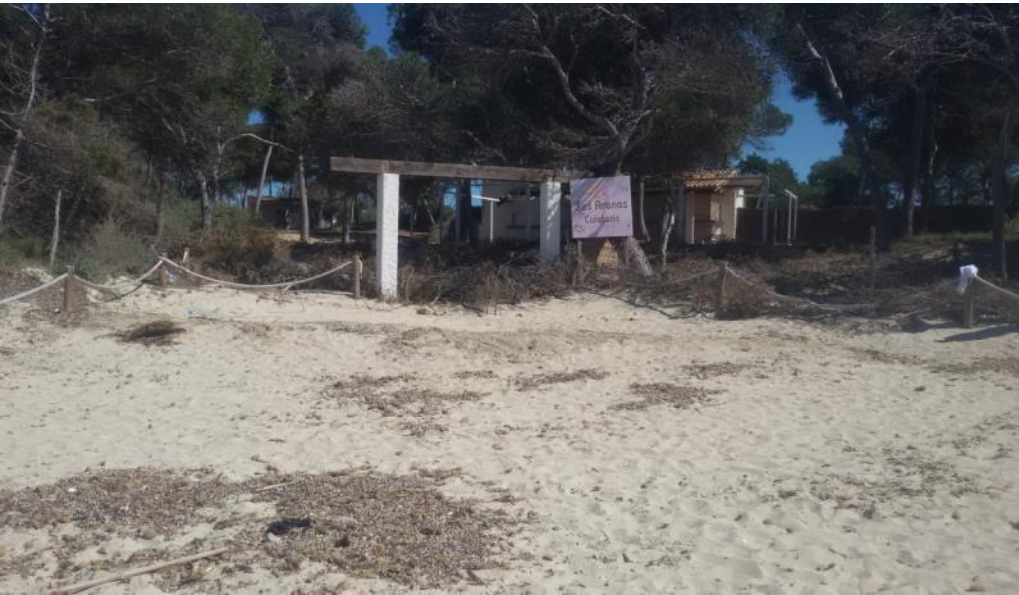
**ESTADO INICIAL**

**COLOCACIÓN CAPTADORES EN ES MARQUES**

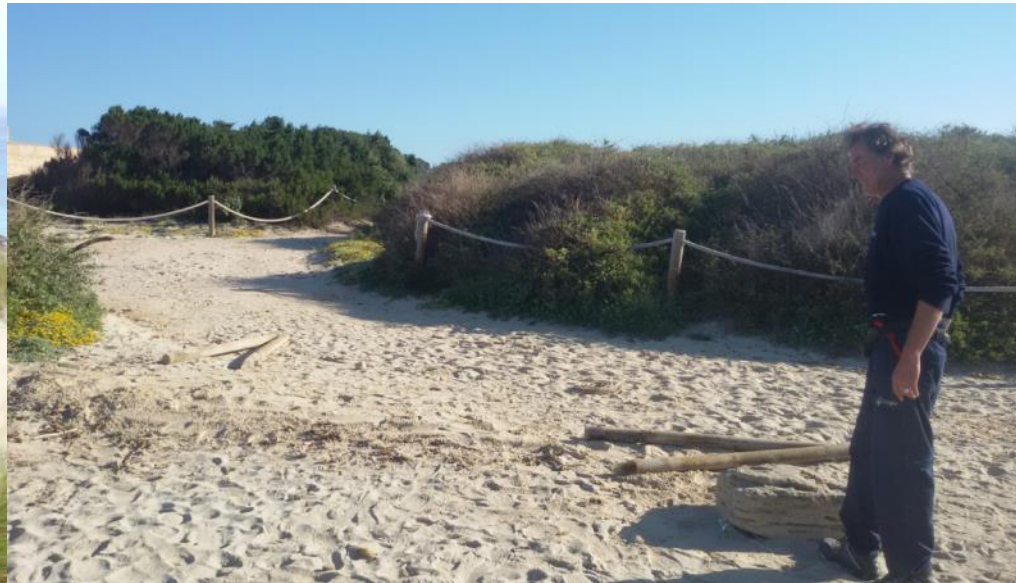
**ESTADO INICIAL**

**COLOCACIÓN CAPTADORES EN SES COVETES.**

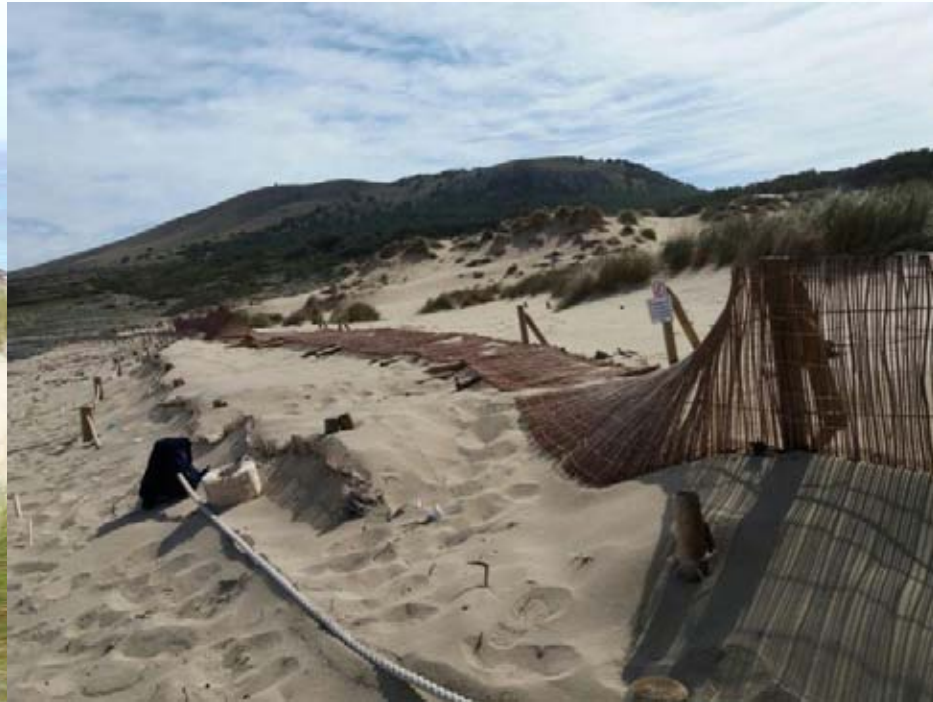
**ESTADO INICIAL**

**ARREGLO CAPTADORES EN CALA MESQUIDA**

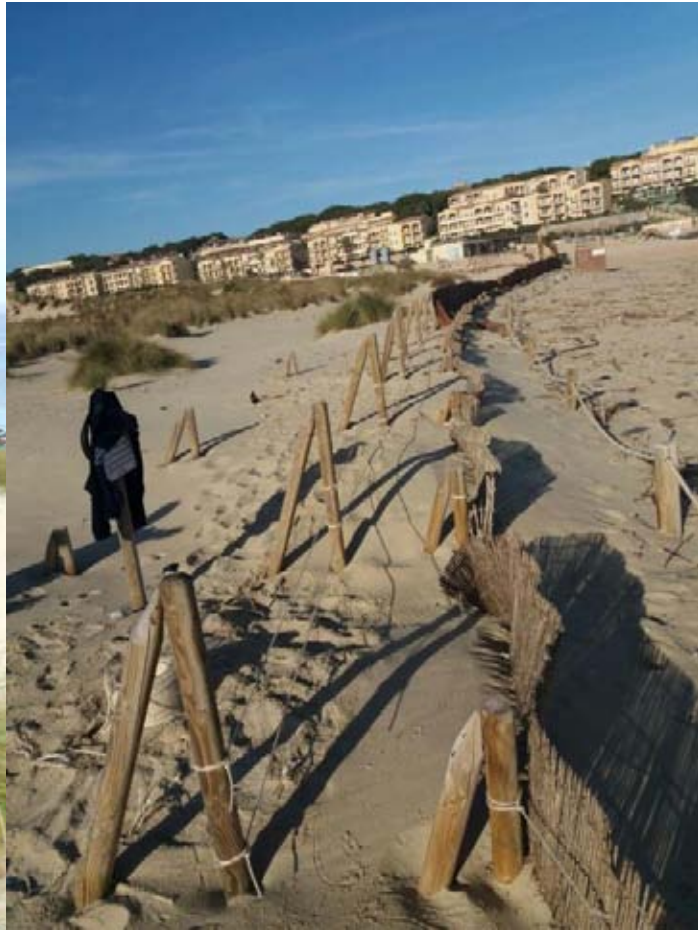
**ESTADO INICIAL**

**SUSTITUCIÓN CAPTADORES EN CALA MESQUIDA.**

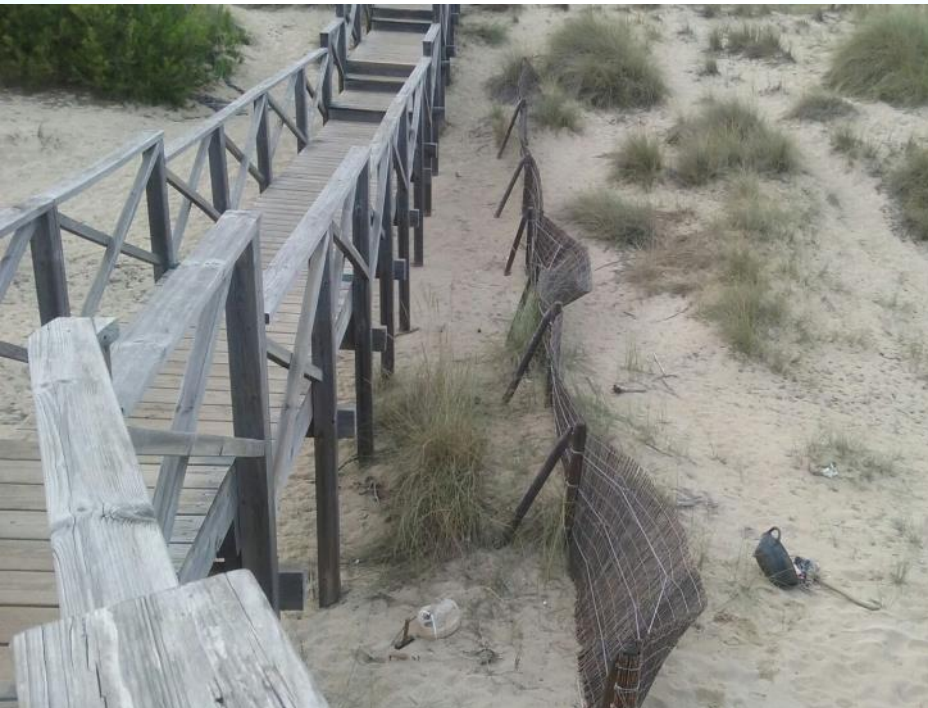
**ESTADO INICIAL**

**REPARACIÓN DE CAPTADORES EN CALA MESQUIDA.**

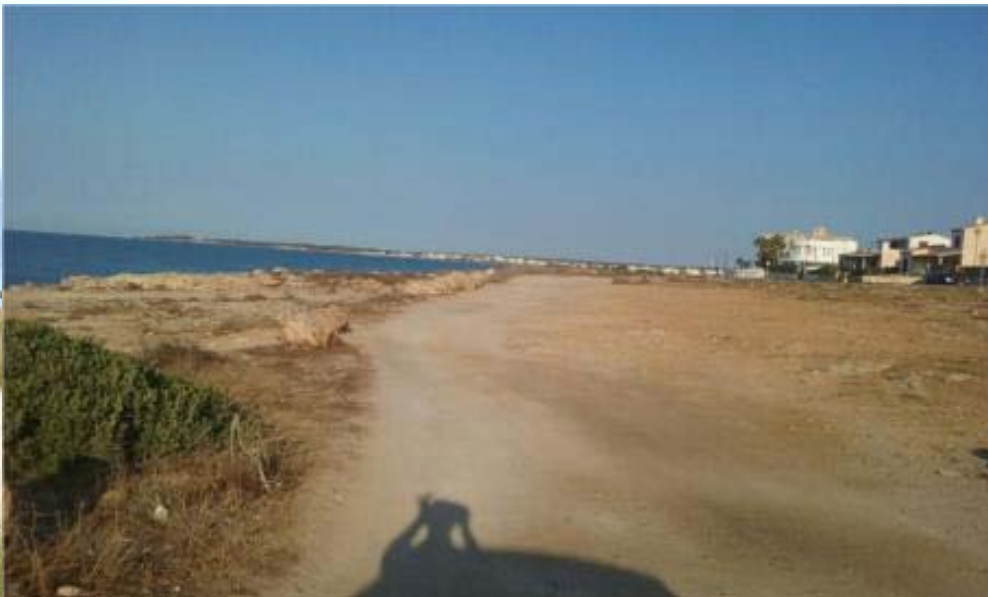
**ESTADO INICIAL**

**SUMINISTRO E INSTALACIÓN DE VALLADO BLANDO EN SA RAPITA**

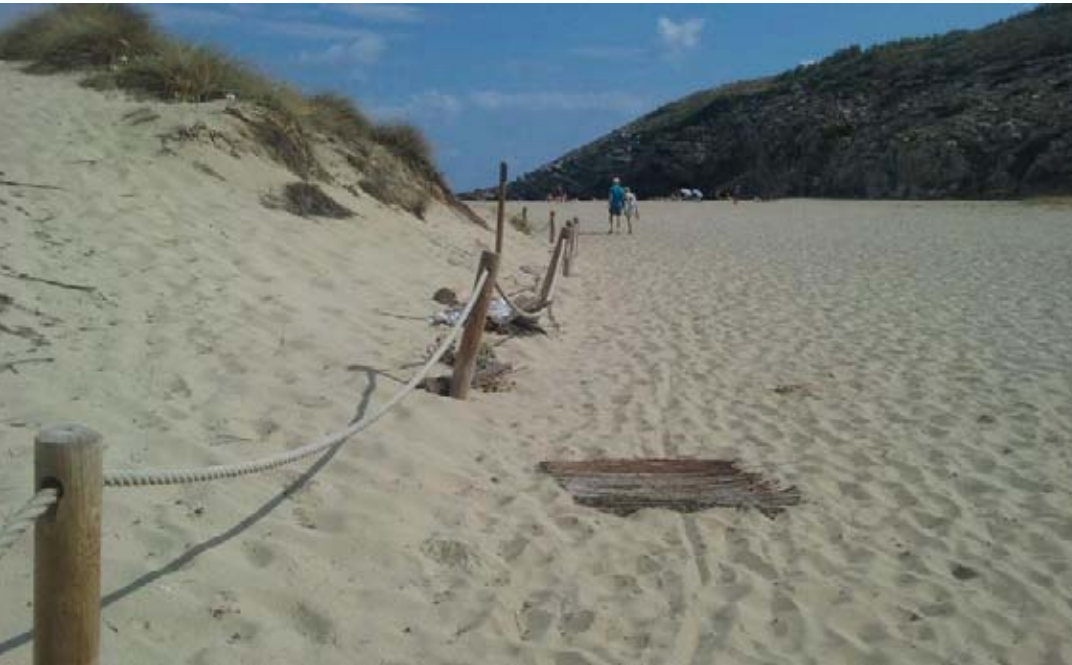
**ESTADO INICIAL**

**REPARACIÓN DE VALLADO BLANDO EN CALA TORTA.**

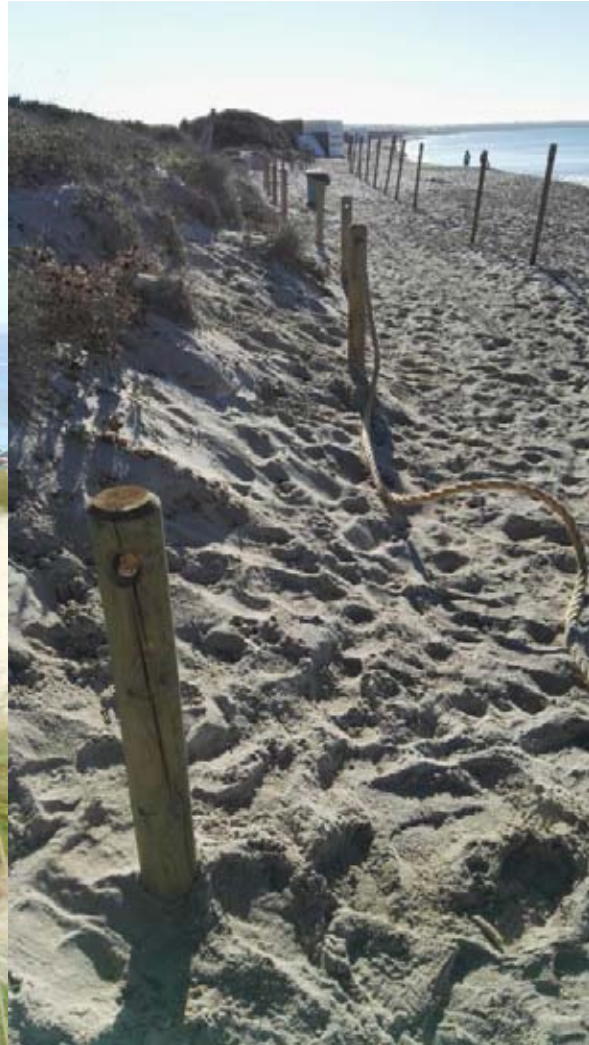
ESTADO INICIAL

**MANTENIMIENTO DE VALLADO BLANDO EN ES TRENC.**

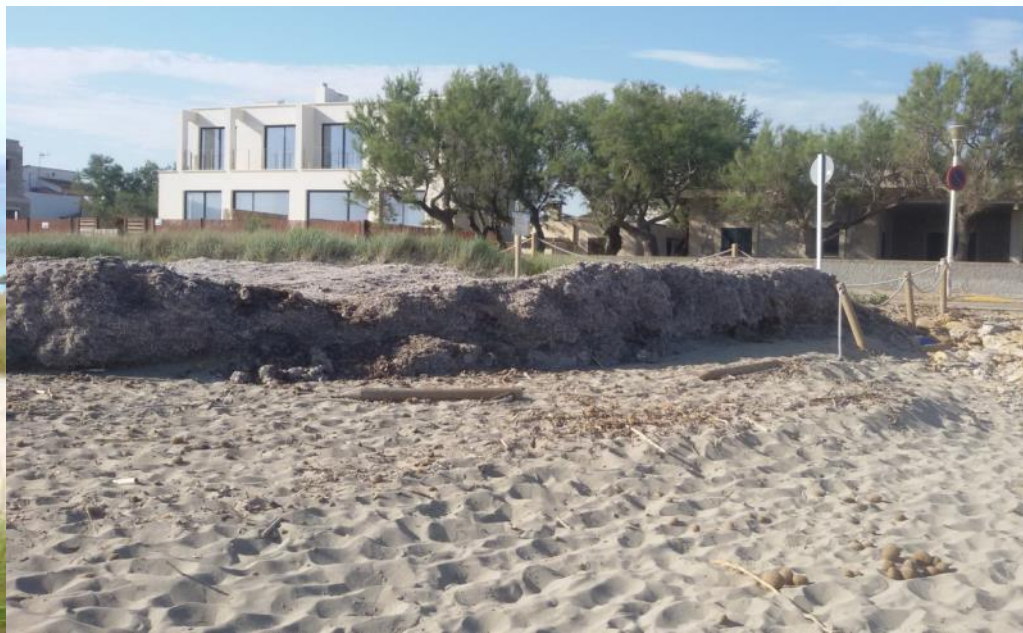
**ESTADO INICIAL**

**REPARACIÓN DE VALLADO BLANDO EN SON SERRA DE MARINA**

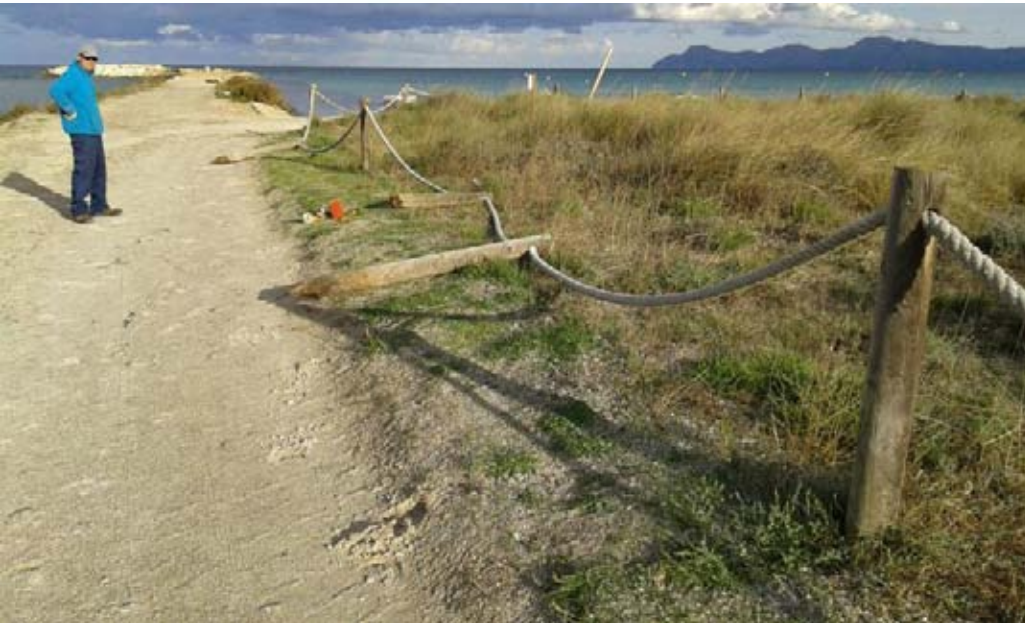
**ESTADO INICIAL**

**MANTENIMIENTO DE VALLADO BLANDO EN PLAYA DE MURO.**

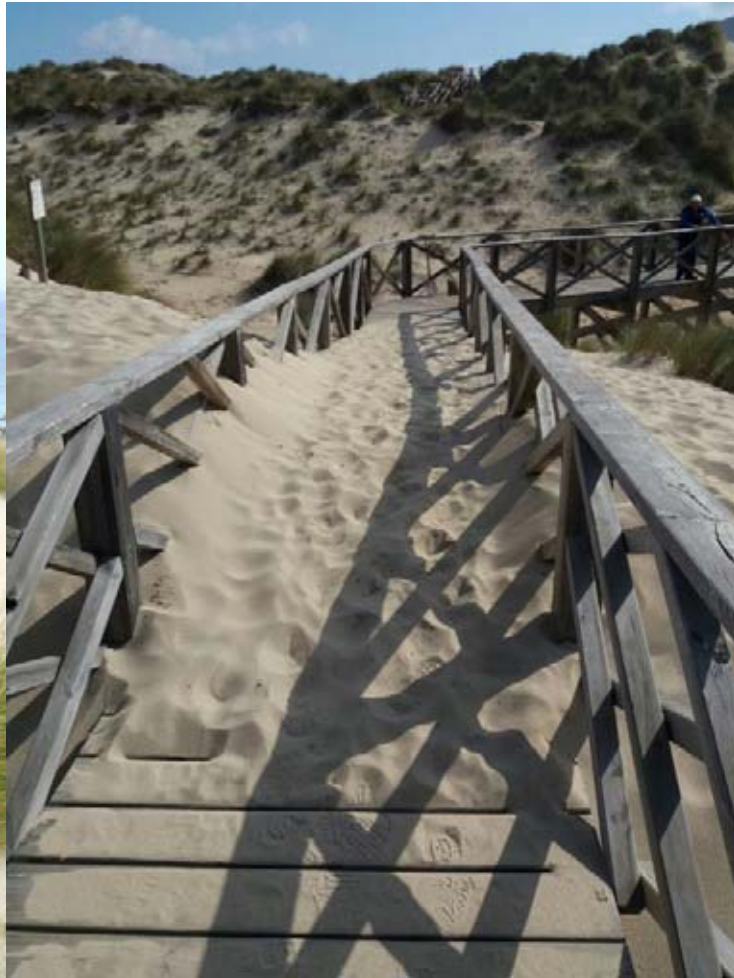
ESTADO INICIAL

**MANTENIMIENTO PASARELA EN CALA MESQUIDA**

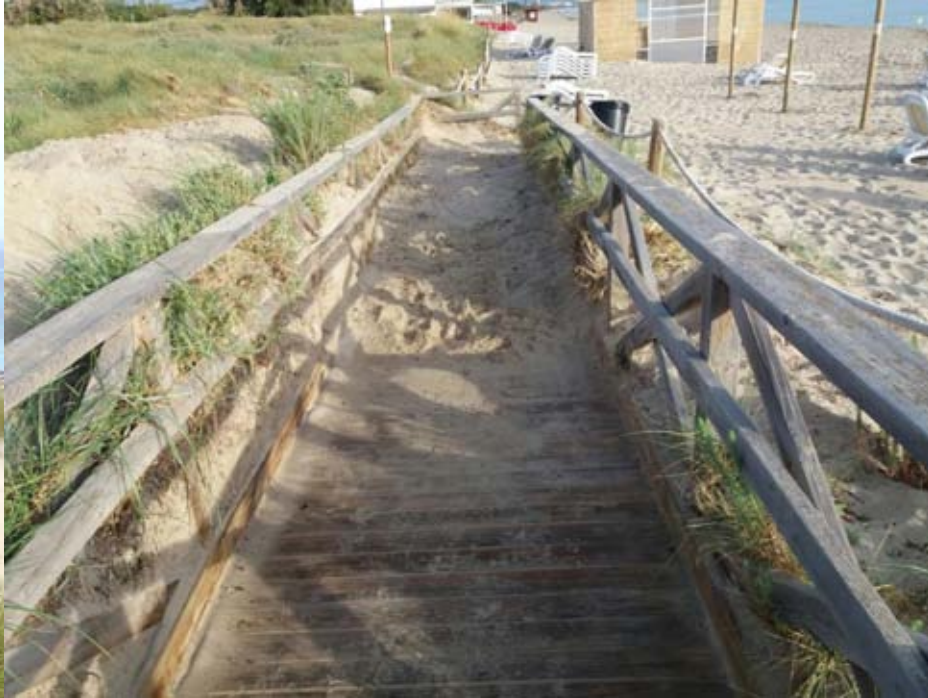
ESTADO INICIAL

**LIMPIEZA Y REPARACIÓN PASARELAS EN PLAYA MURO**

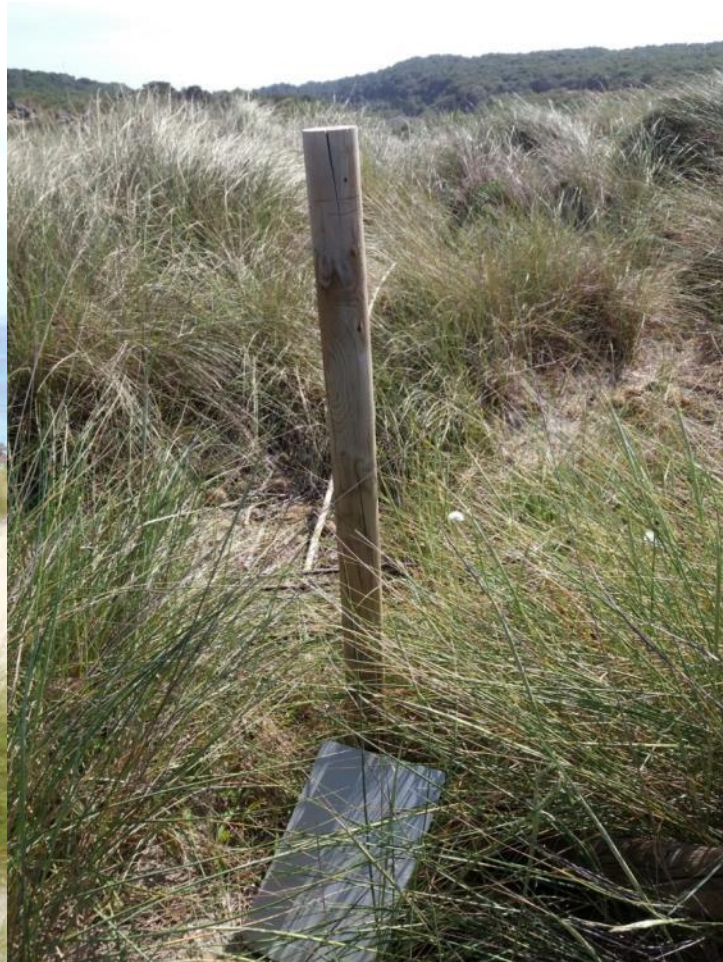
**ESTADO INICIAL**

**REPOSICIÓN CARTELERÍA EN SA CANOVA**

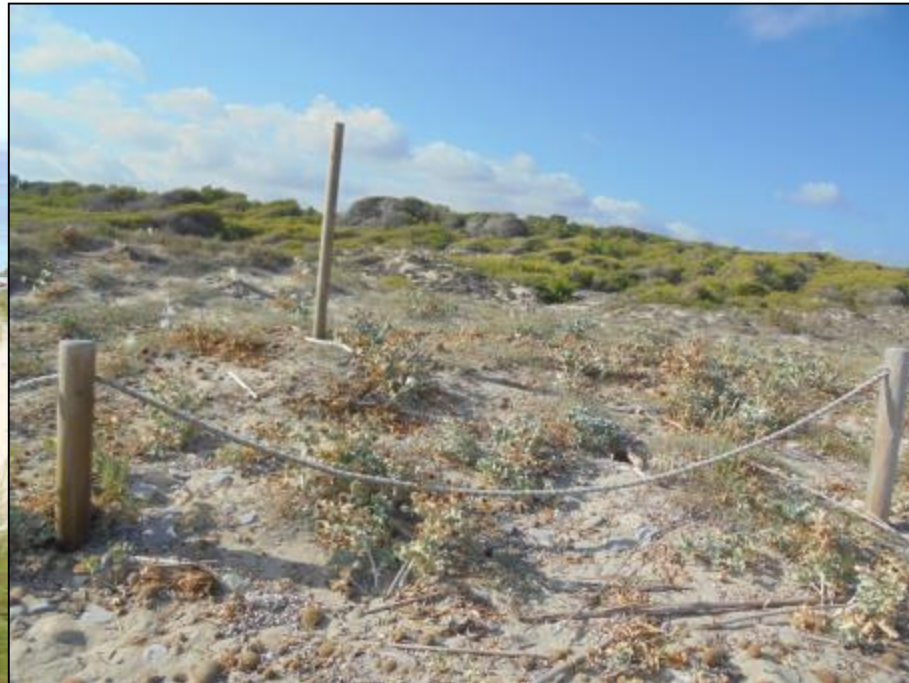
**ESTADO INICIAL**

**INSTALACIÓN CARTELERÍA EN SA CANOVA**

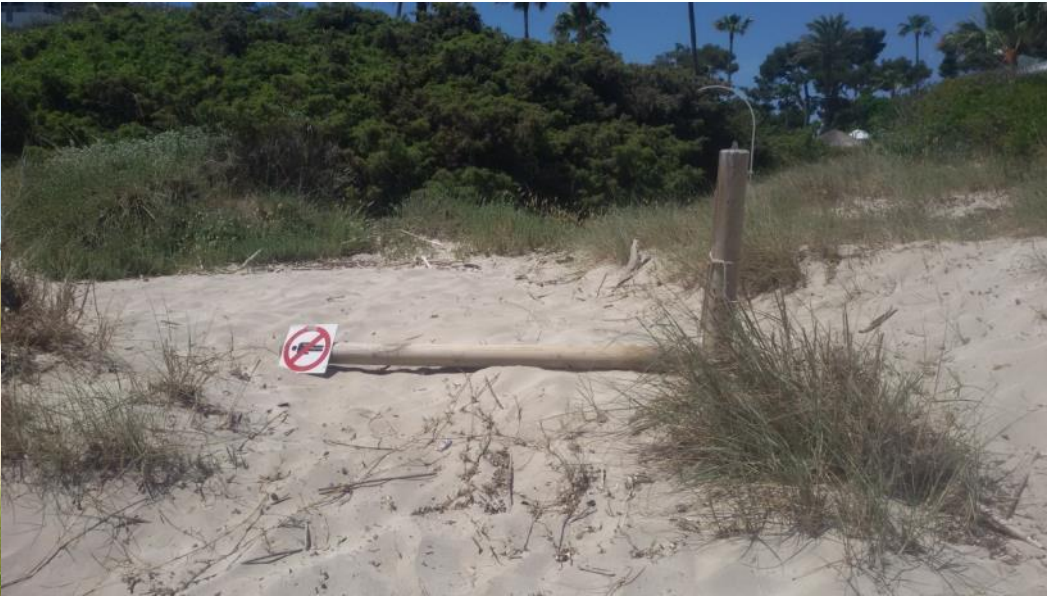
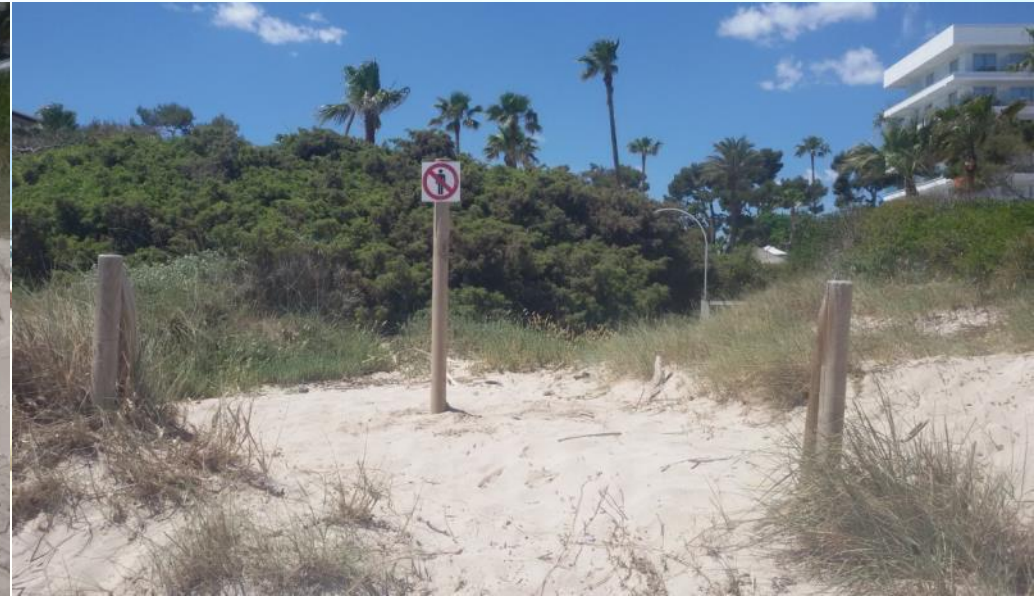
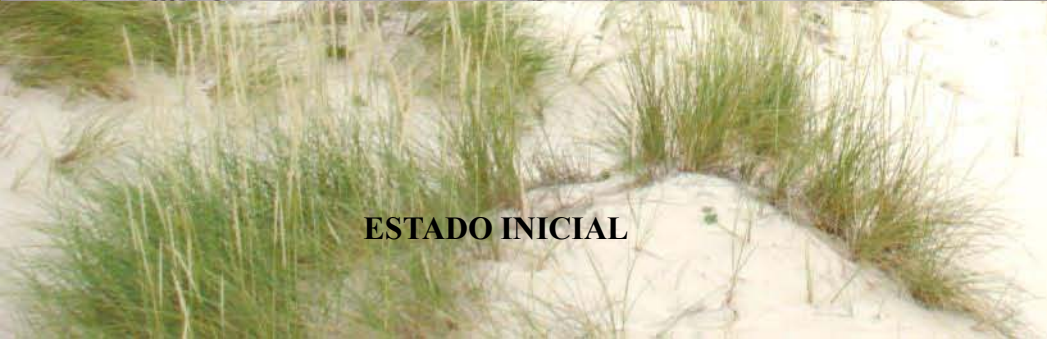
**ESTADO INICIAL**

**REPARACIÓN DE CARTELERÍA PLAYA DE MURO**

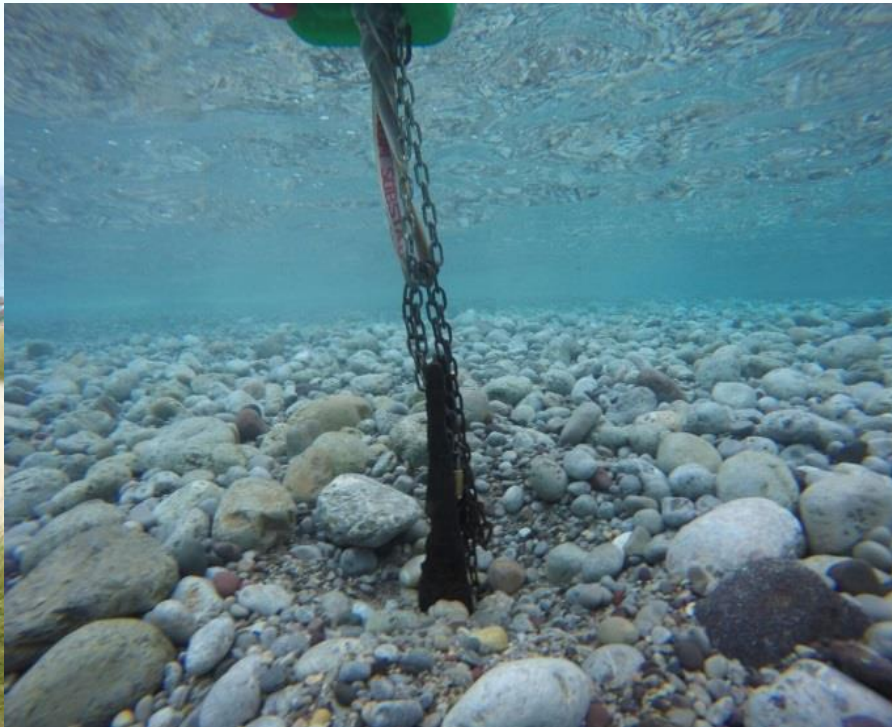
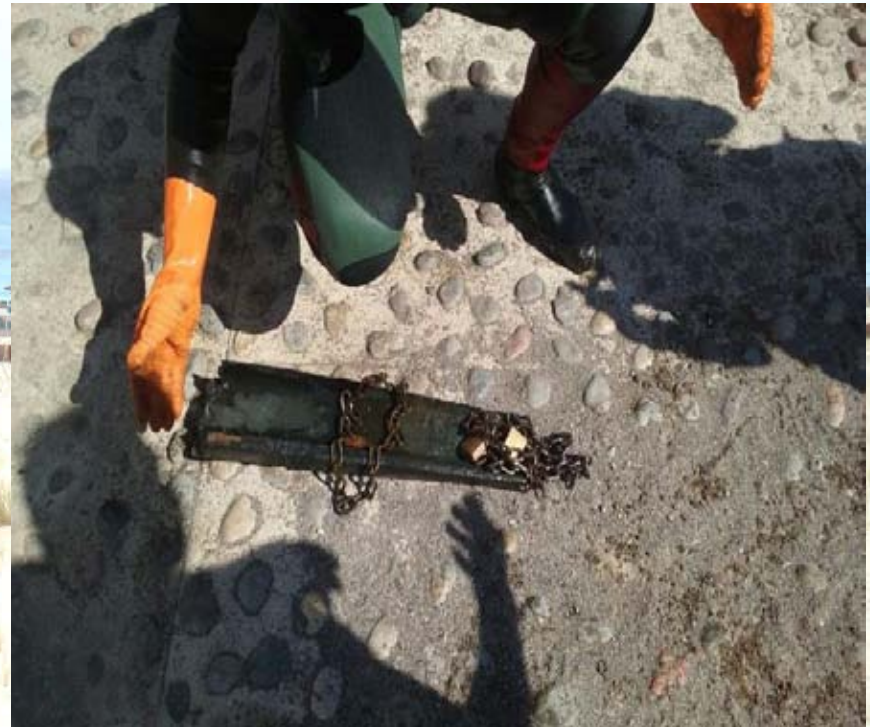
**TRABAJOS MARÍTIMOS DE LIMPIEZA EN SA CALOBRA**

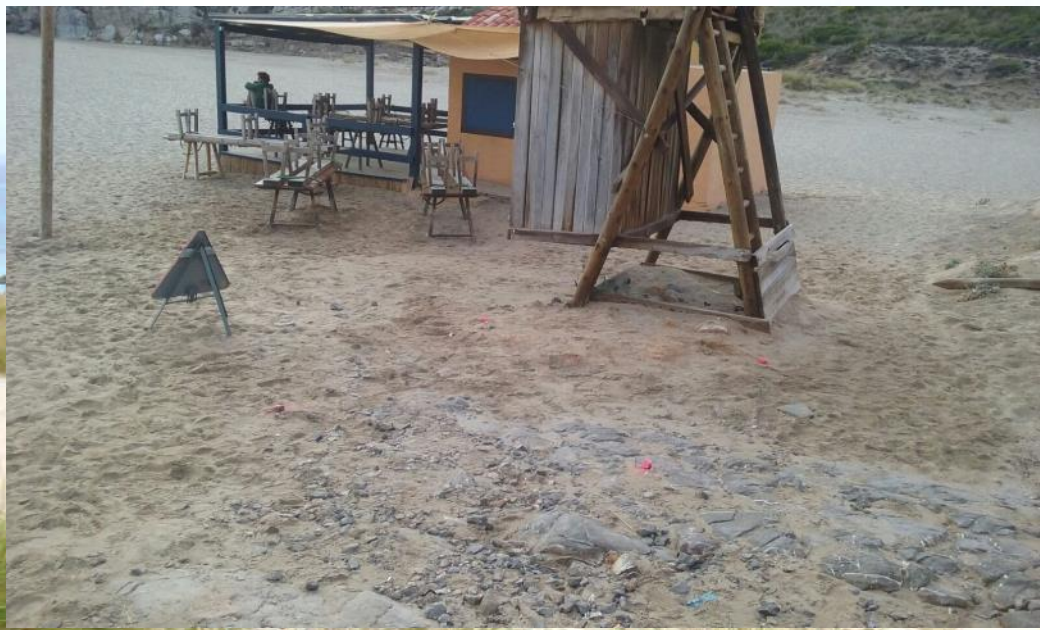
**ESTADO INICIAL**

**SOLERA HORMIGONADA PARA BAÑO QUÍMICO EN CALA TORTA.**

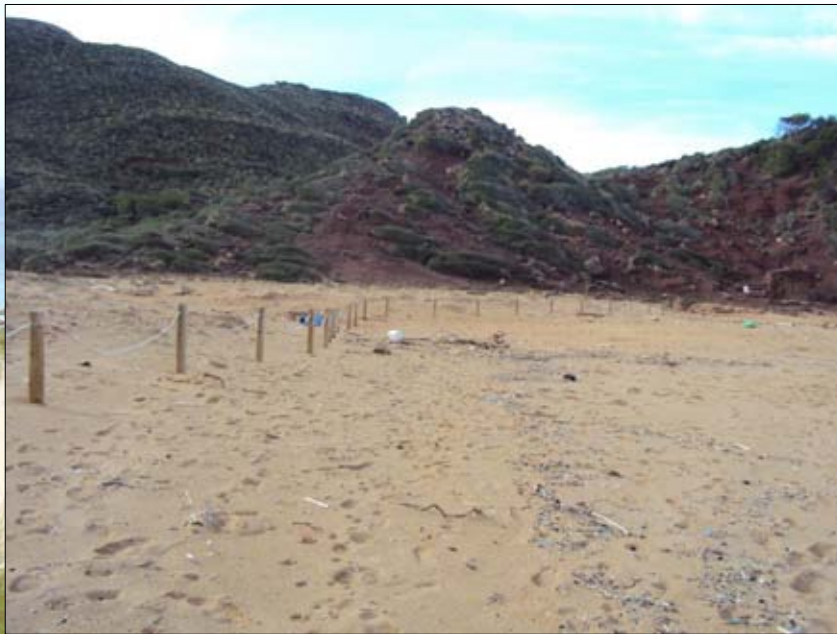
**ESTADO INICIAL**

**INSTALACIÓN DE CAPTADOR DE MIMBRE**

**CALA EL PILAR**

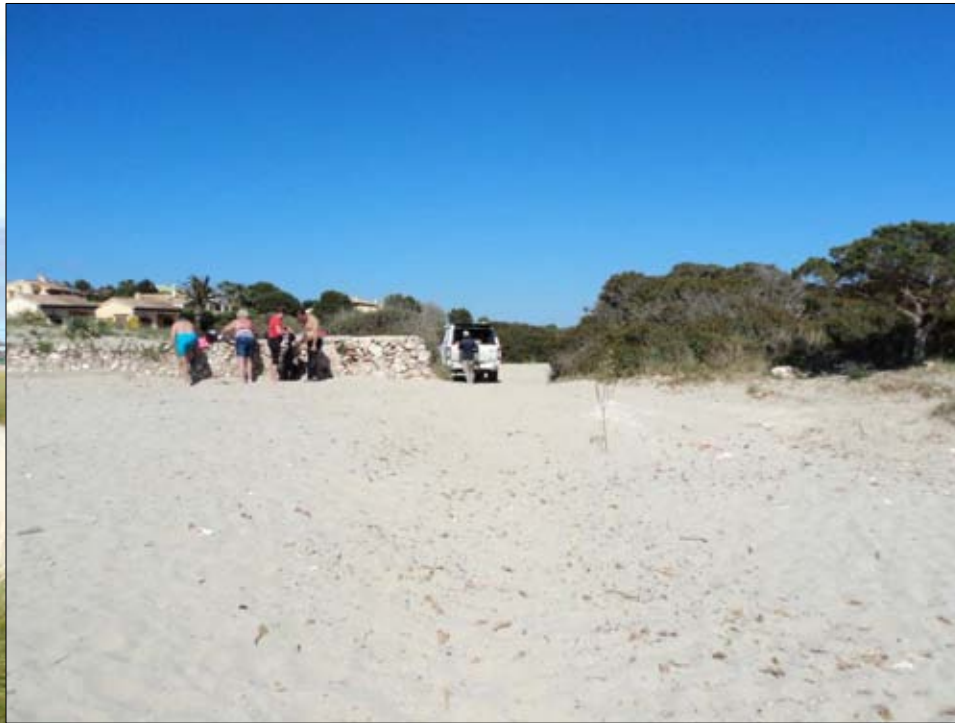
**ESTADO INICIAL**

**INSTALACIÓN DE CAPTADOR DE MIMBRE**

**PLATJA DE SON XORIGUER**

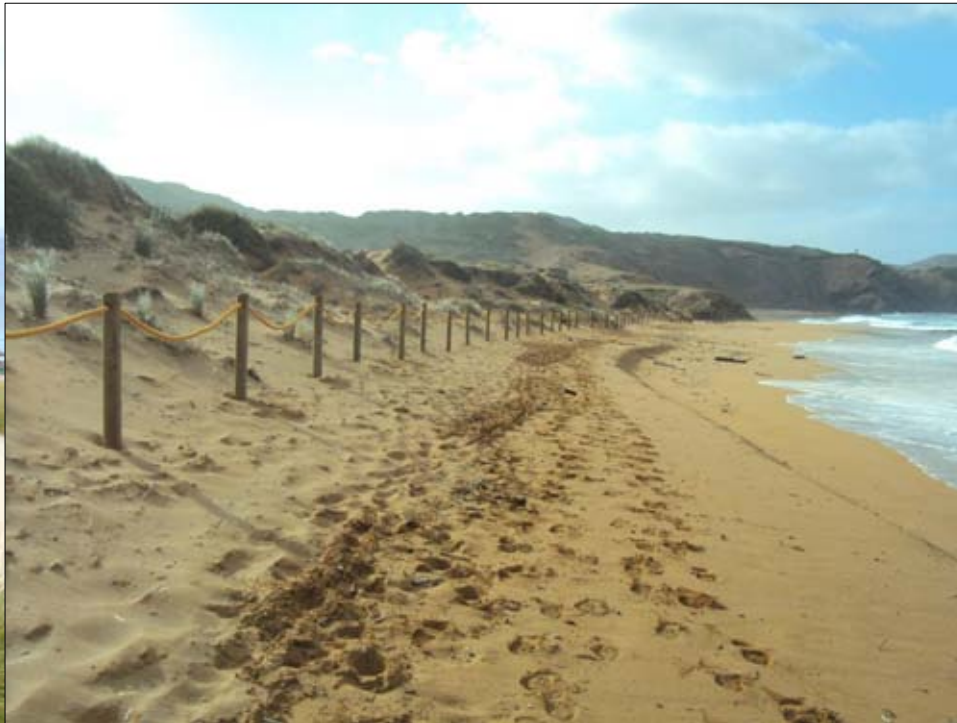
**ESTADO INICIAL**

**INSTALACIÓN DE CAPTADOR DE MIMBRE**

**PLATJA DE CAVALLERIA**

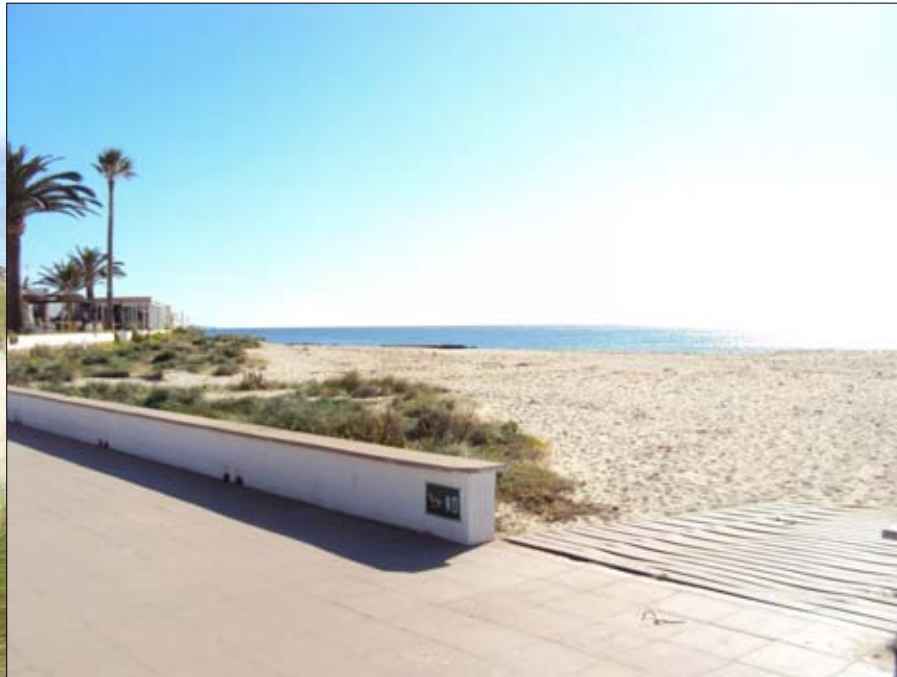
**ESTADO INICIAL**

**INSTALACIÓN DE BARRERAS DE MADERA PARA RETENCIÓN DE ARENA**

**PLATJA DE PUNTA PRIMA**

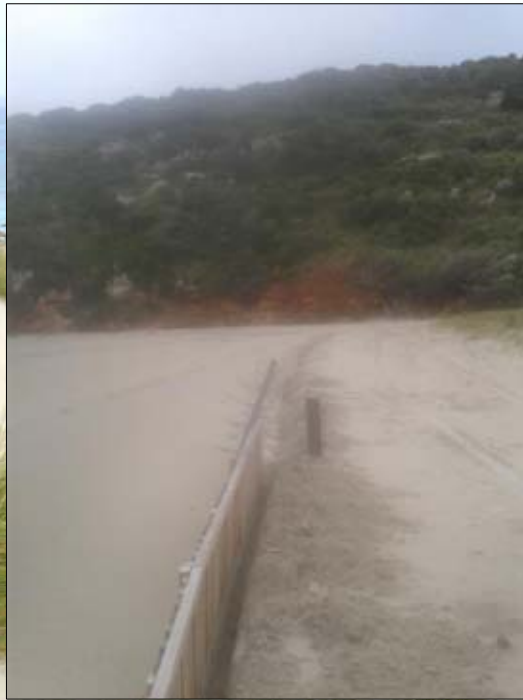
**ESTADO INICIAL**

## INSTALACIÓN DE BARRERAS DE MADERA PARA RETENCIÓN DE ARENA

### CALA EN PORTER

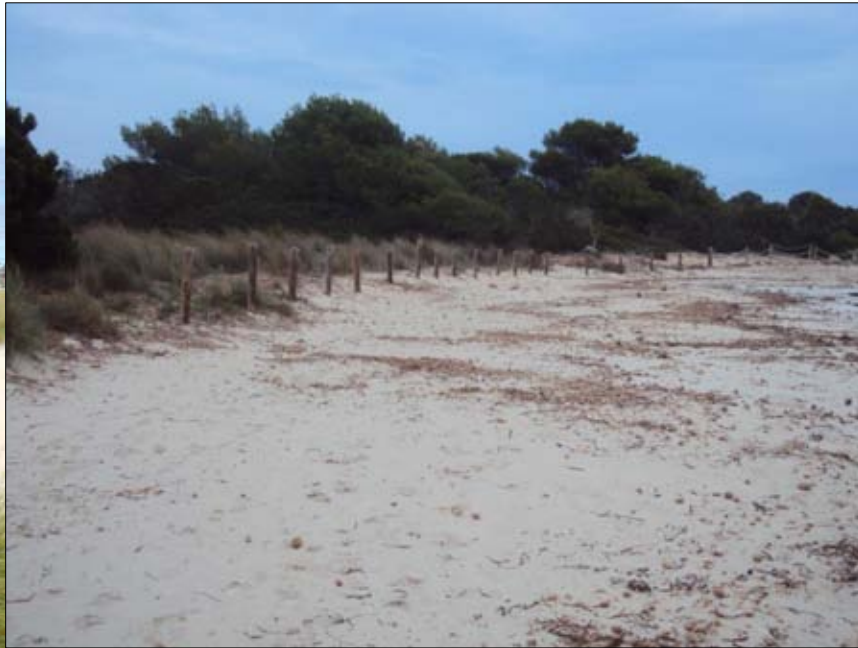
**ESTADO INICIAL**

**INSTALACIÓN DE BARRERAS DE MADERA PARA RETENCIÓN DE ARENA**

**SON SAURA**

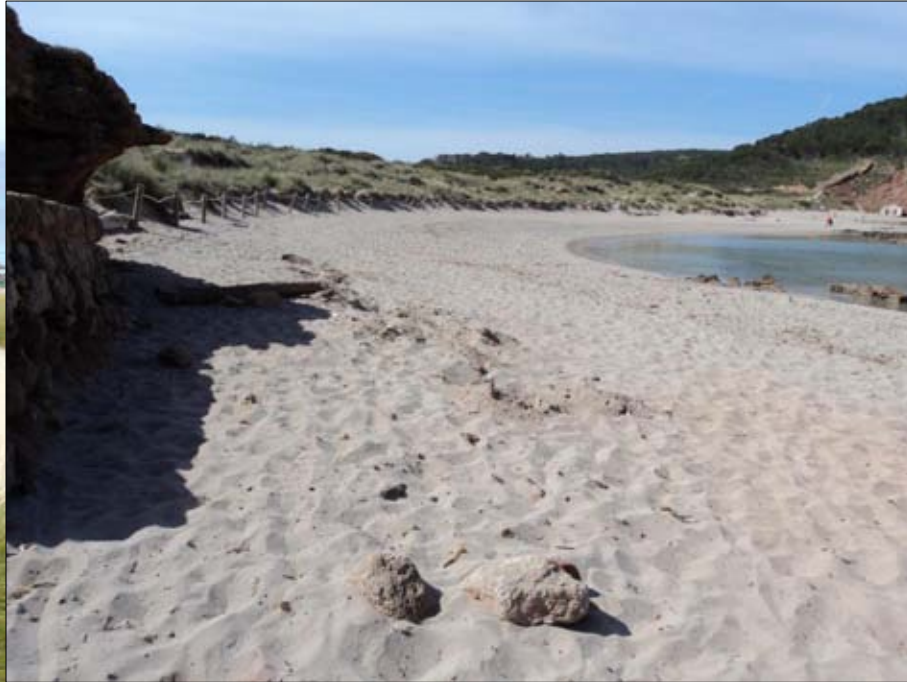
**ESTADO INICIAL**

**INSTALACIÓN DE BARRERAS DE MADERA PARA RETENCIÓN DE ARENA**

**LA VALL**

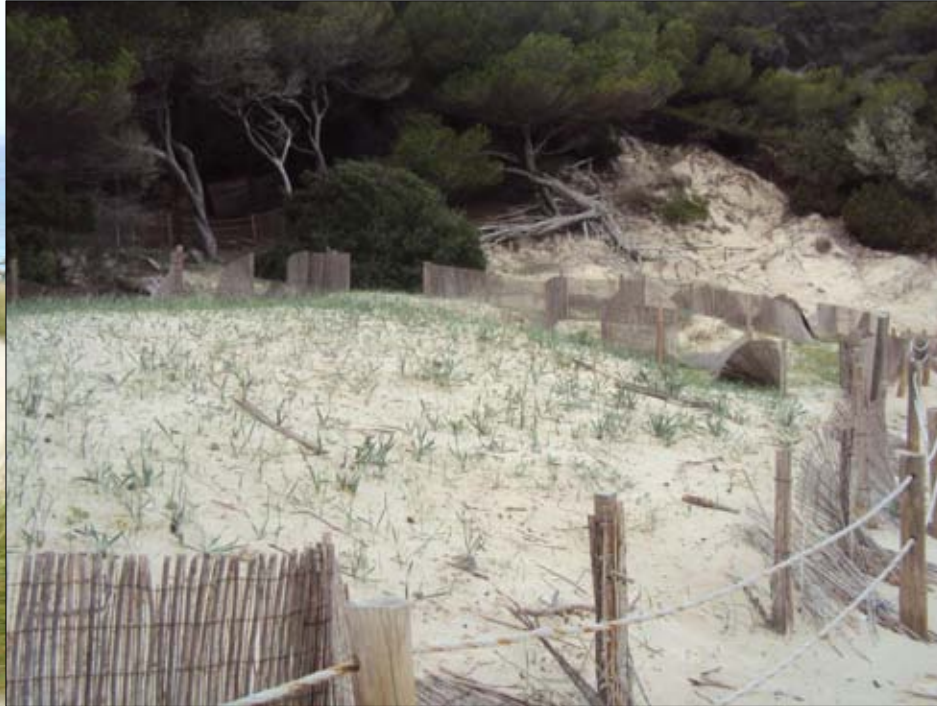
**ESTADO INICIAL**

**SUSTITUCIÓN DE CAPTADORES DETERIORADO POR CAPTADOR DE MIMBRE.**

**CALA MACARELLA**

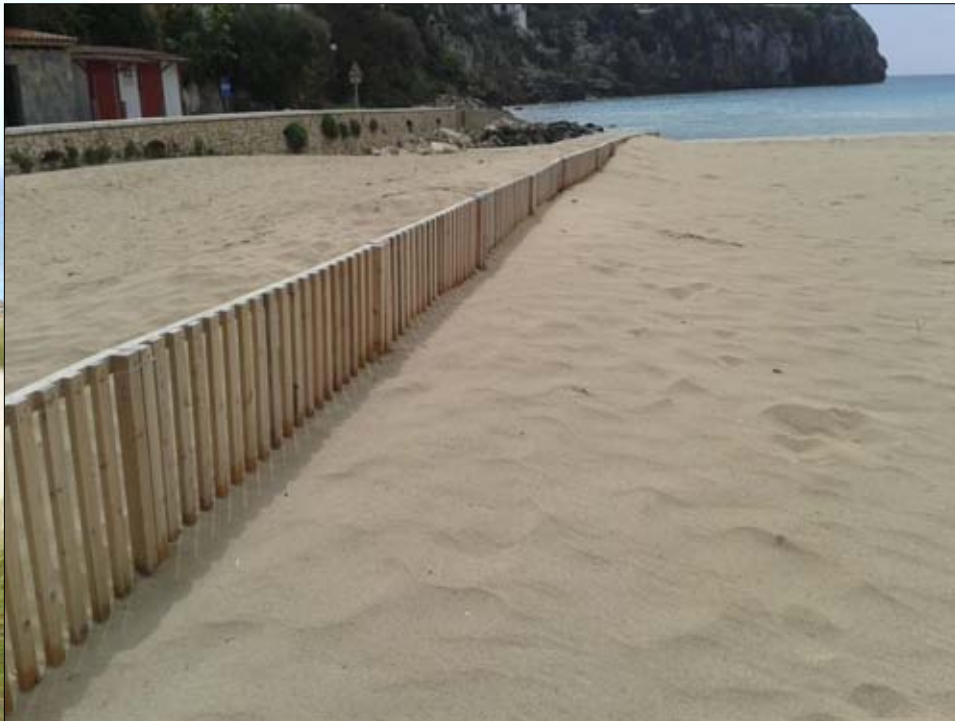
**ESTADO INICIAL**

**RETIRADA Y DISTRIBUCIÓN DE BARRERAS DE ARENA EN MADERA.**

**CALA EN PORTER**

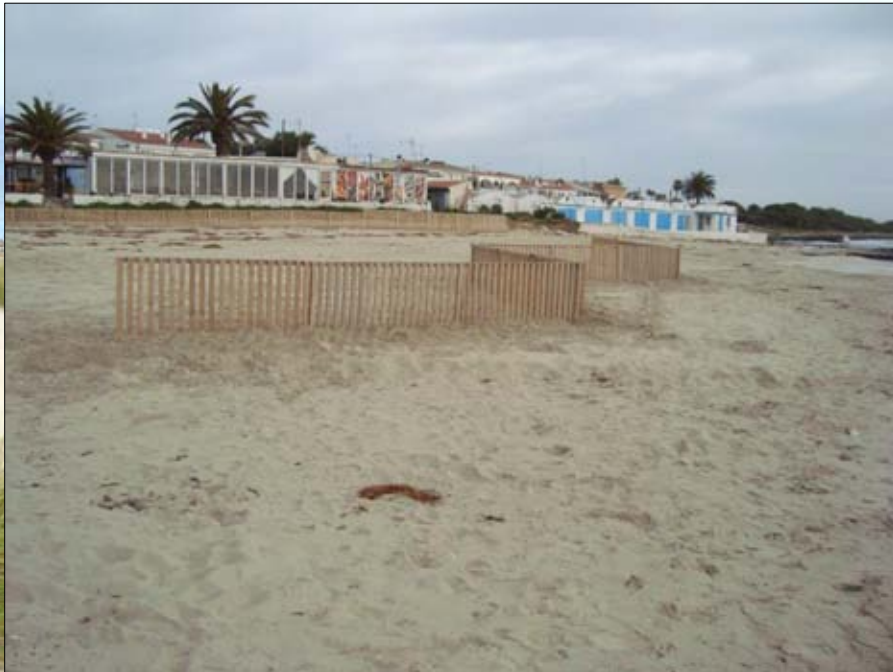
**ESTADO INICIAL**

**RETIRADA Y DISTRIBUCIÓN DE BARRERAS DE ARENA EN MADERA.**

**PUNTA PRIMA**

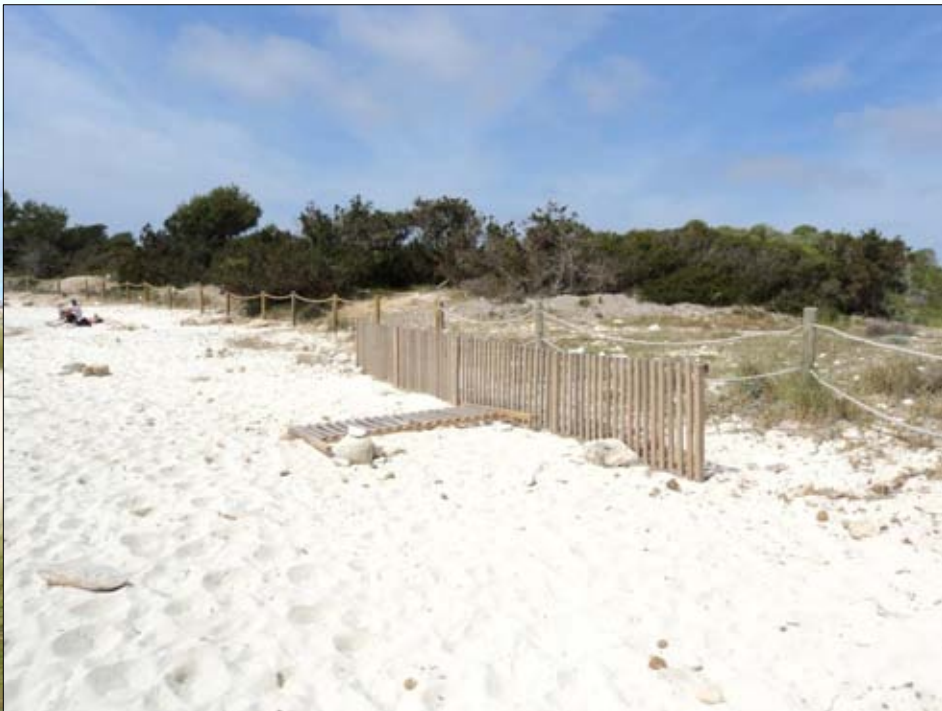
ESTADO INICIAL

**RETIRADA Y DISTRIBUCIÓN DE BARRERAS DE ARENA EN MADERA.**

SON SAURA

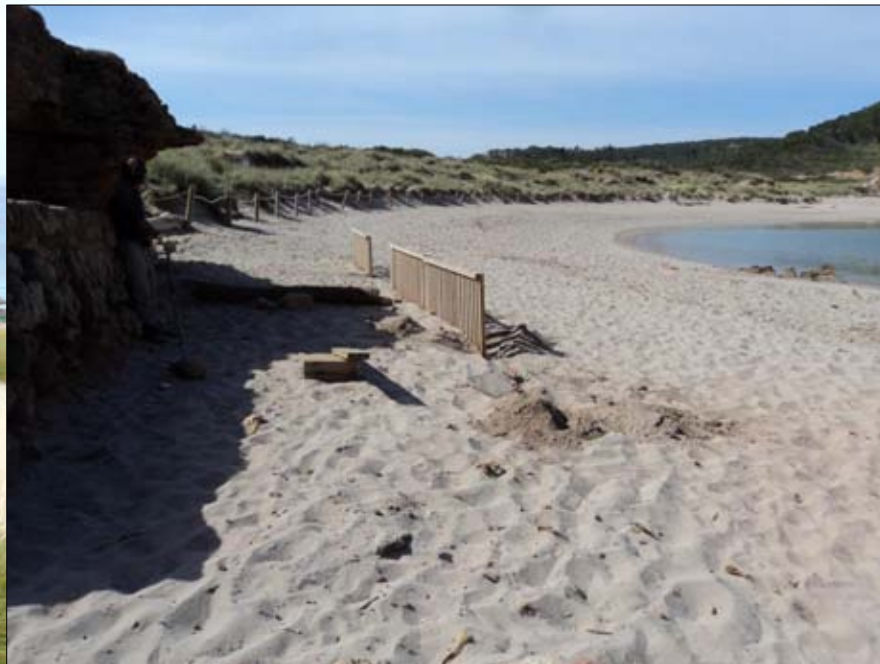
**ESTADO INICIAL**

**RETIRADA Y DISTRIBUCIÓN DE BARRERAS DE ARENA EN MADERA.**

**LA VALL**

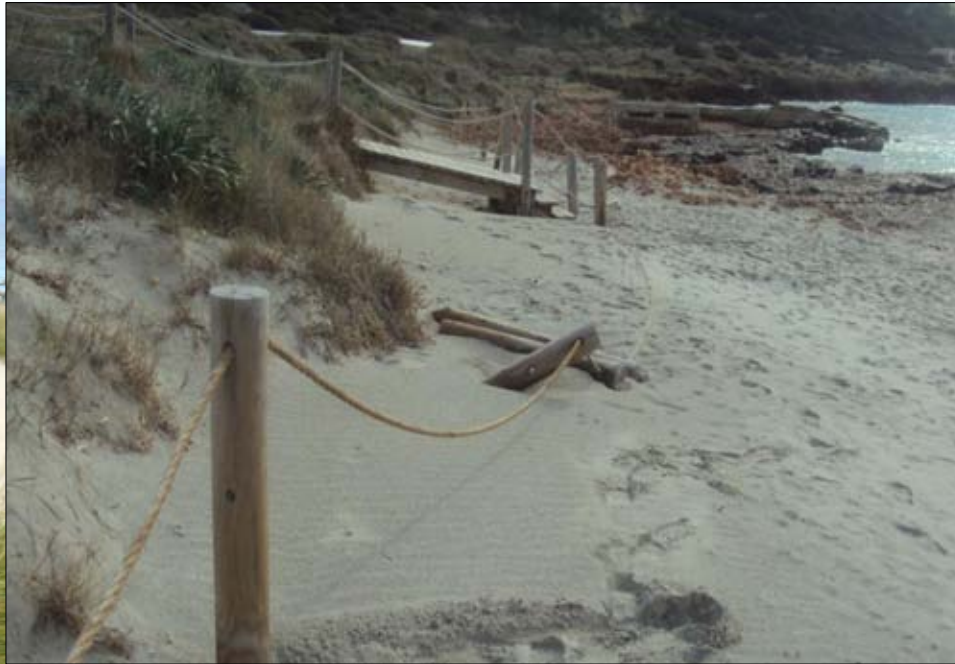
ESTADO INICIAL

## REPARACIÓN DE VALLADO BLANDO

### PLATGES DE SON BOU

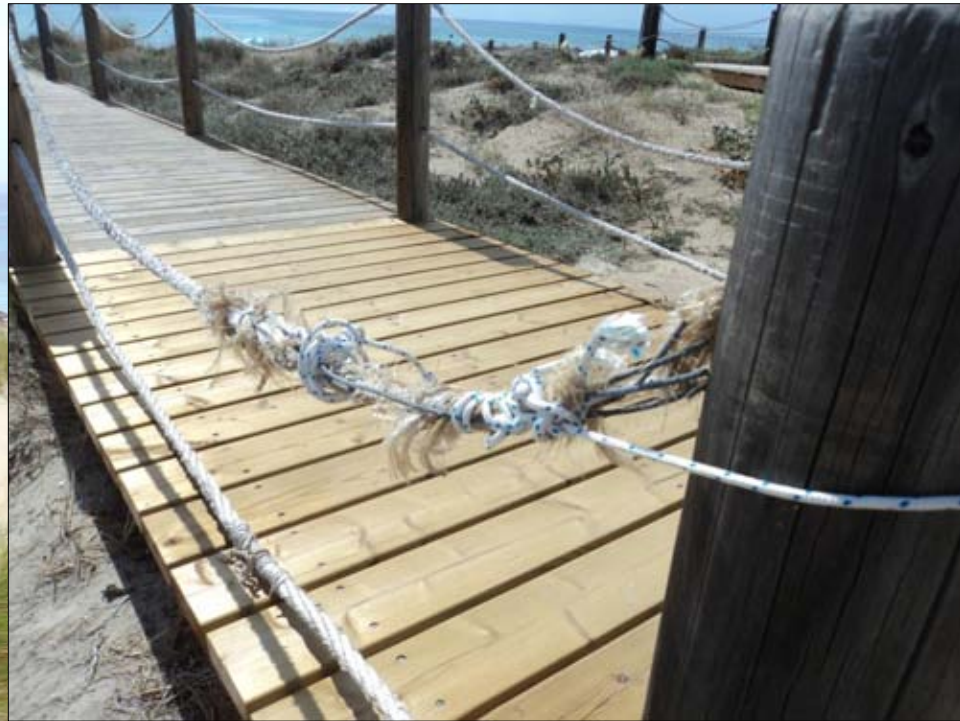
**ESTADO INICIAL**

**REPARACIÓN DE VALLADO BLANDO**

**PLATGES DE SON BOU**
