DIRECCIÓN GENERAL DE SOSTENIBILIDAD  
DE LA COSTA Y DEL MAR

# PROYECTO DE MANTENIMIENTO, DE PLAYAS Y SISTEMAS DUNARES DE BALEARES 2016

07-0593

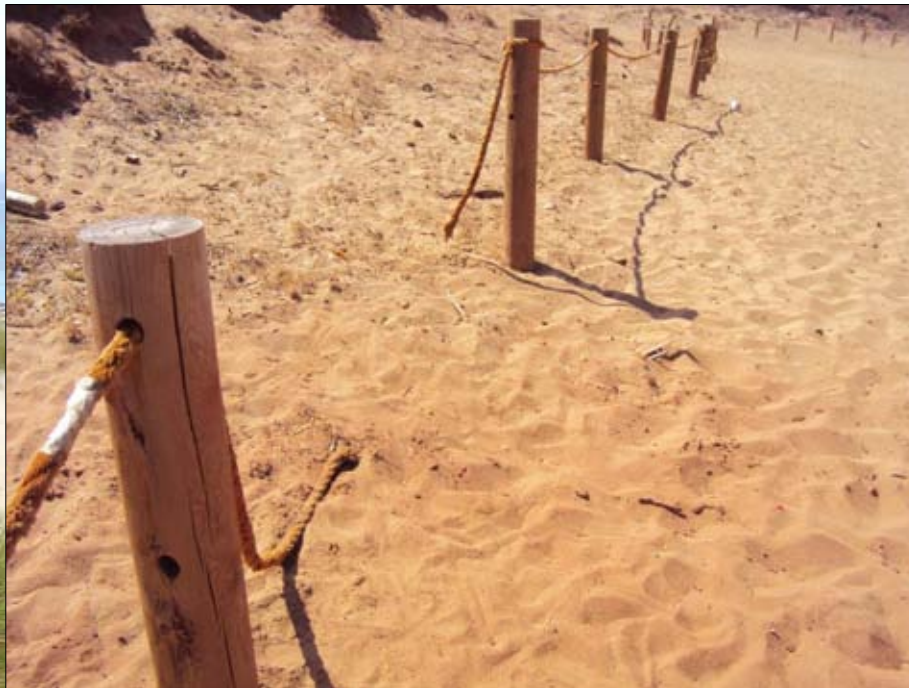
**ESTADO INICIAL**

**REPARACIÓN DE VALLADO BLANDO**

**CALA EL PILAR**

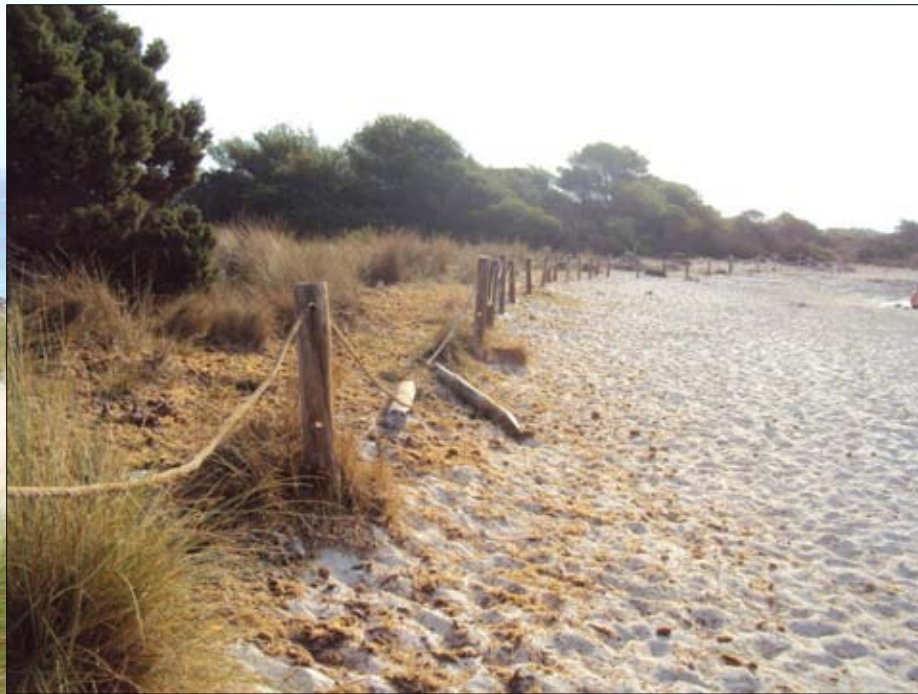
**ESTADO INICIAL**

**REPARACIÓN DE VALLADO BLANDO**

**SON SAURA**

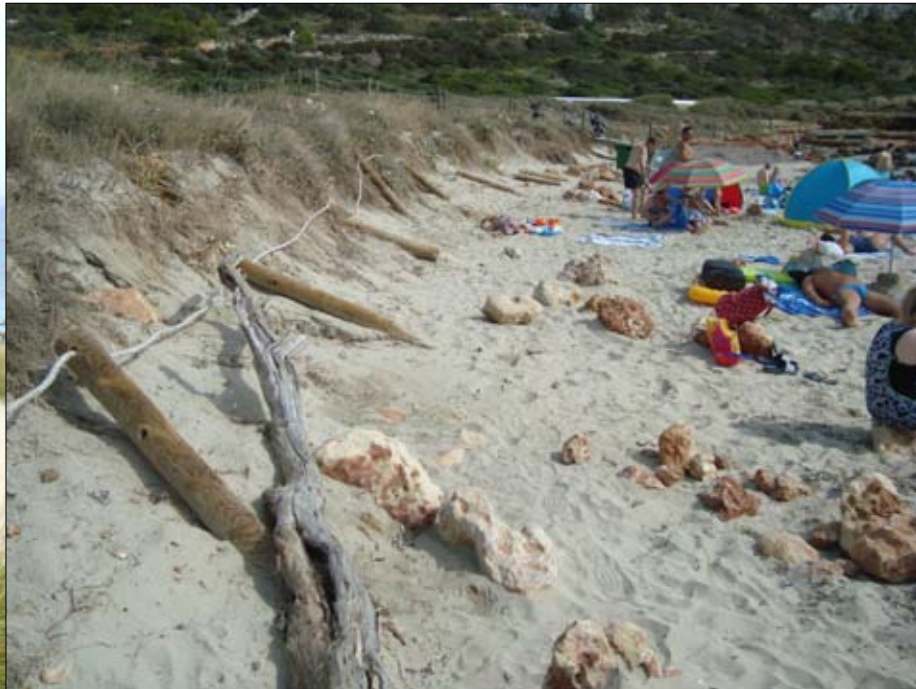
**ESTADO INICIAL**

**SUSTITUCION VALLADO BLANDO**

**PLATGES DE SON BOU**

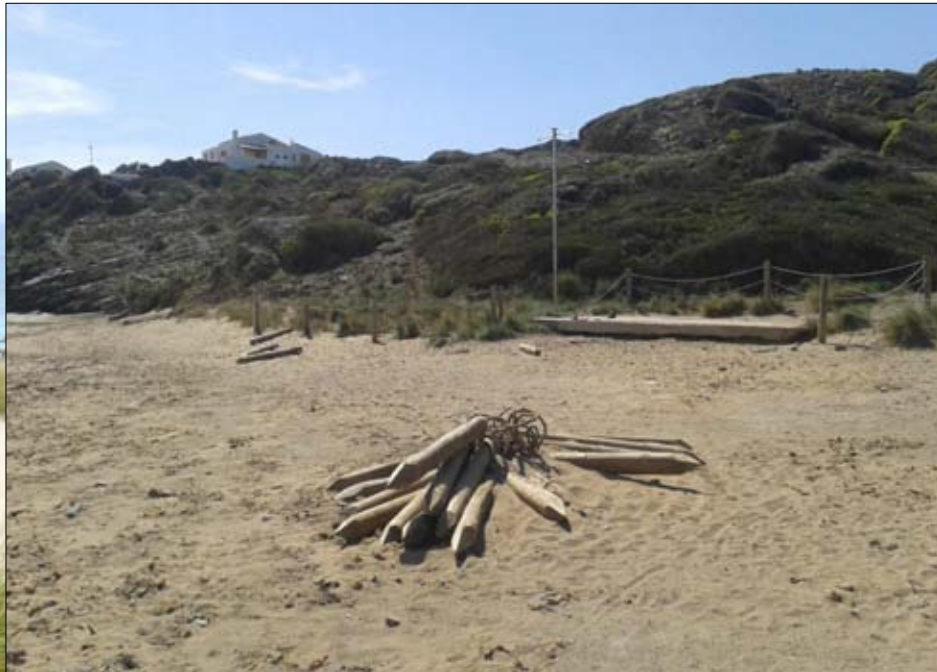
**ESTADO INICIAL**

**SUSTITUCION VALLADO BLANDO**

**CALA MESQUIDA**

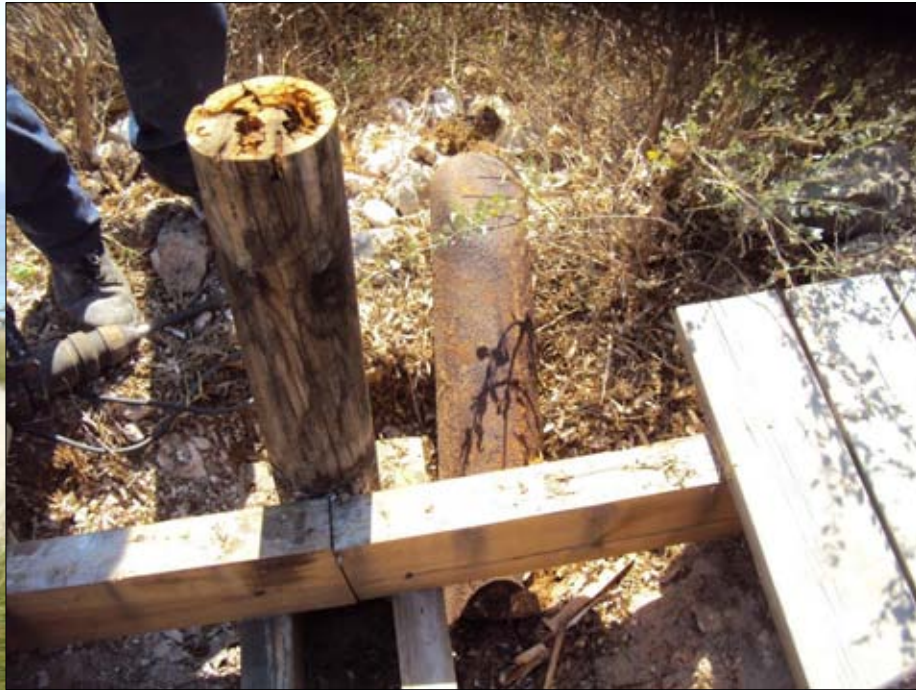
**ESTADO INICIAL**

**REPARACIÓN DE PASARELA DE MADERA**

**CALA DEGOLLADOR**

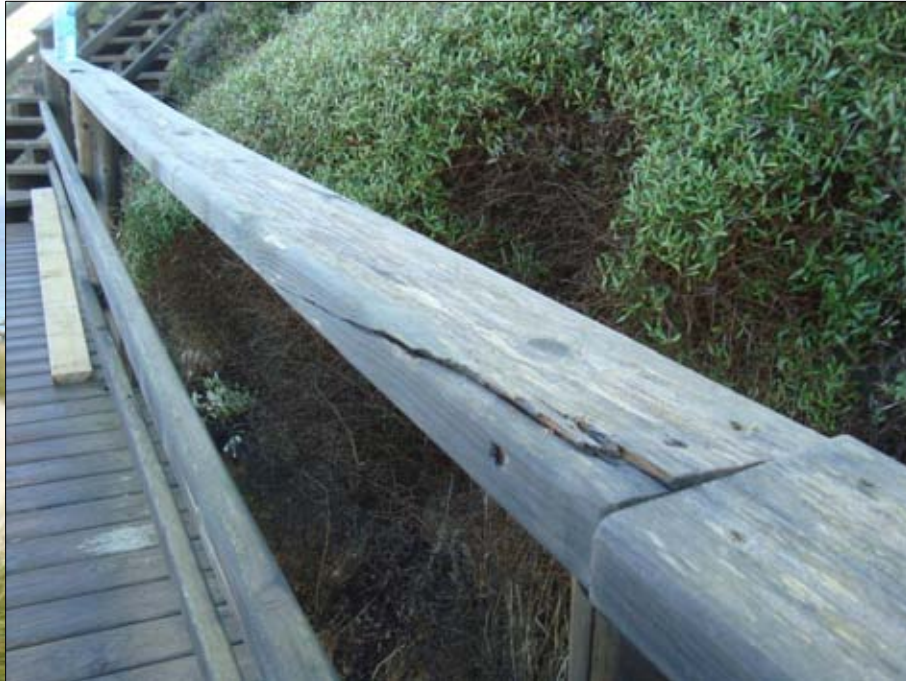
**ESTADO INICIAL**

**REPARACIÓN DE PASARELA DE MADERA**

**CALA TIRANT**

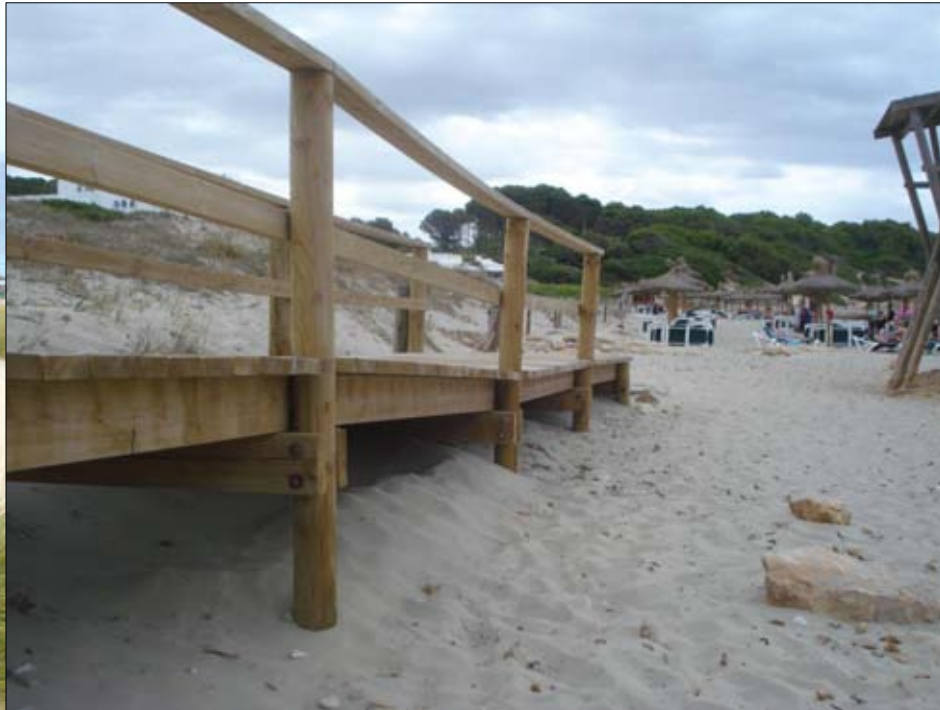
**ESTADO INICIAL**

**REPARACIÓN DE PASARELA DE MADERA**

**PLATJA DE SANT TOMÀS**

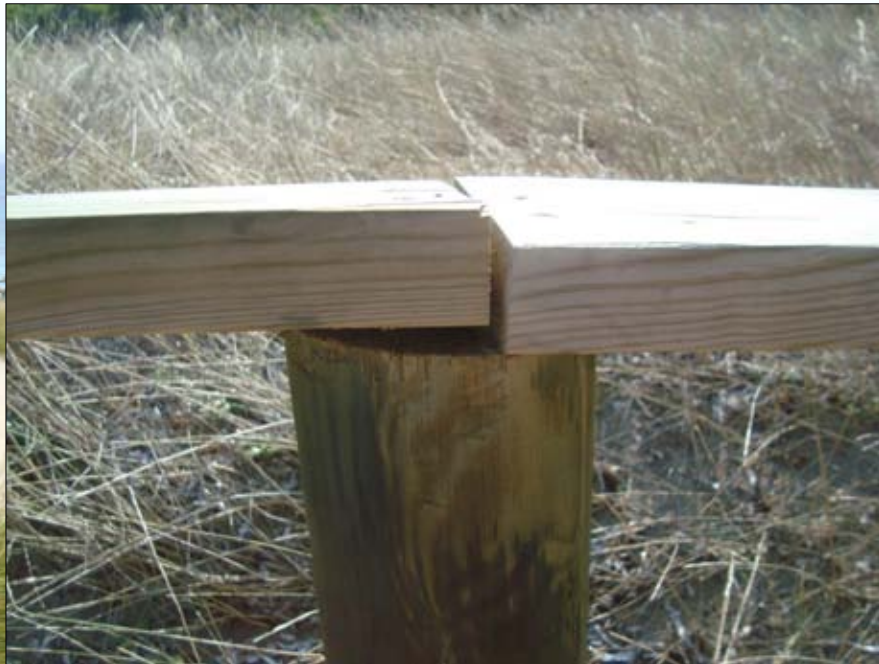
**ESTADO INICIAL**

**REPARACIÓN DE PASARELA DE MADERA**

**PLATJA DES GRAU**

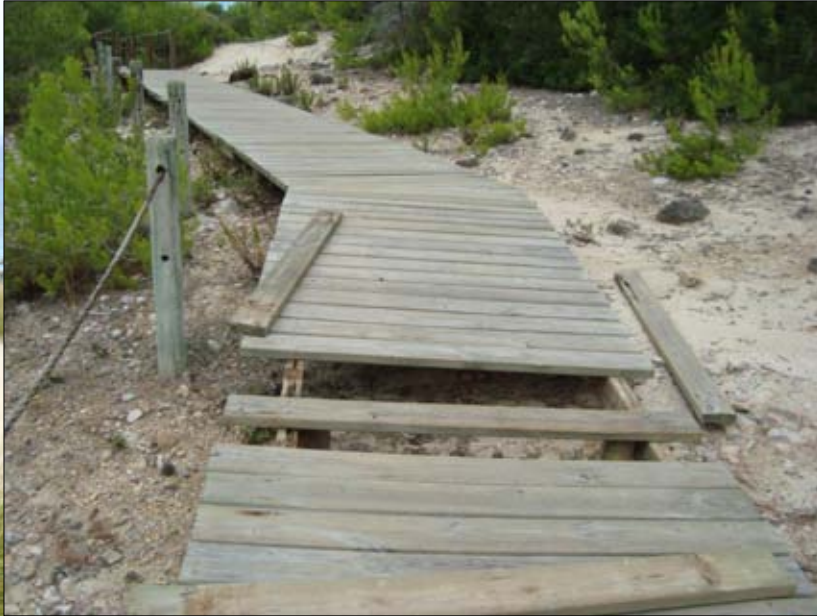
**ESTADO INICIAL**

**REPARACIÓN DE PASARELA DE MADERA**

**ARENAL DE SON SAURA**

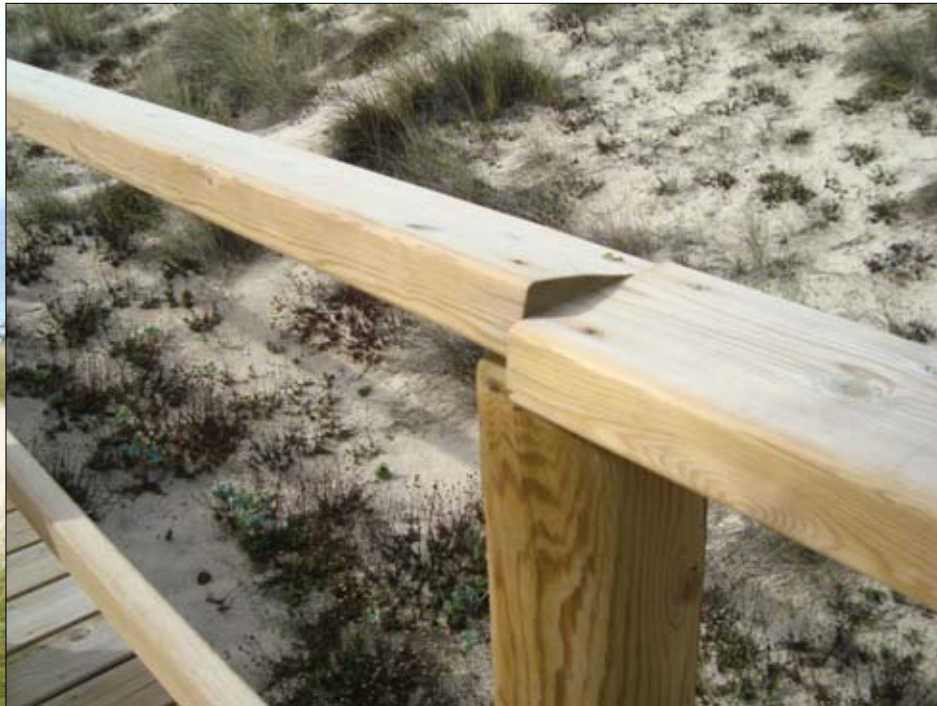
**ESTADO INICIAL**

**REPARACIÓN DE PASARELA DE MADERA**

**ARENAL DE SON SAURA**

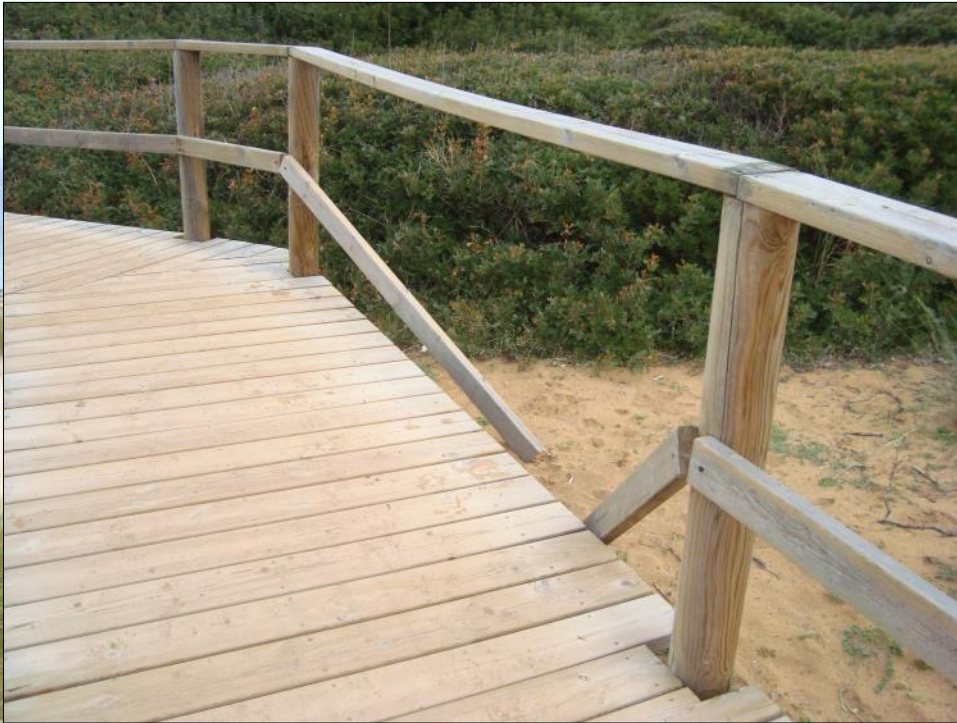
**ESTADO INICIAL**

**REPARACIÓN DE PASARELA DE MADERA**

**PLATJA DE BINIMEL·LÀ**

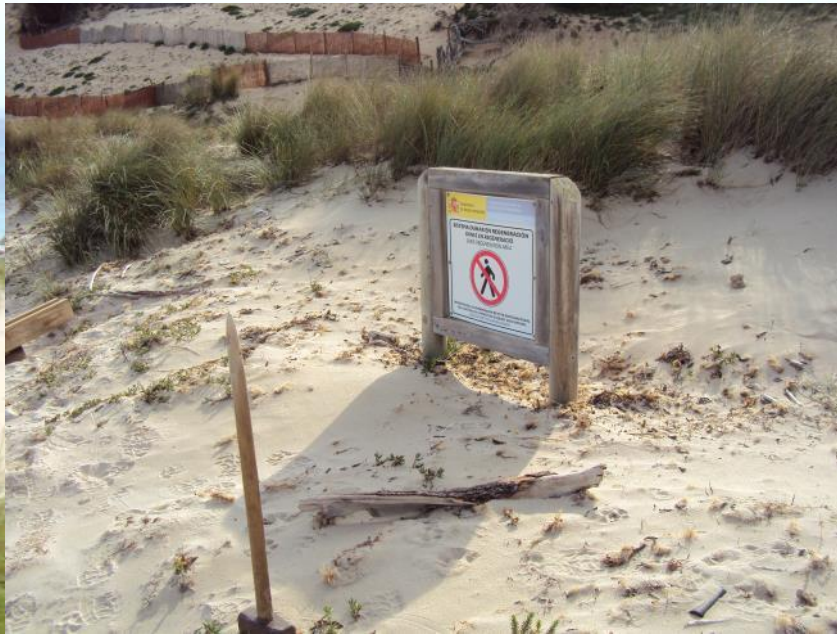
**ESTADO INICIAL**

**MANTENIMIENTO DE CARTELERÍA EN ARENAL DE SON SAURA**

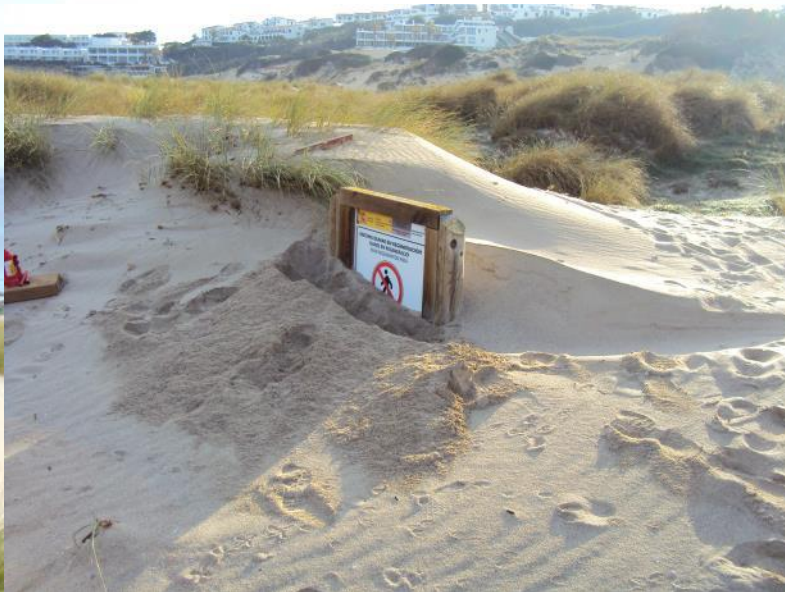
**ESTADO INICIAL**

**MANTENIMIENTO DE CARTELERÍA EN ARENAL DE SON SAURA**

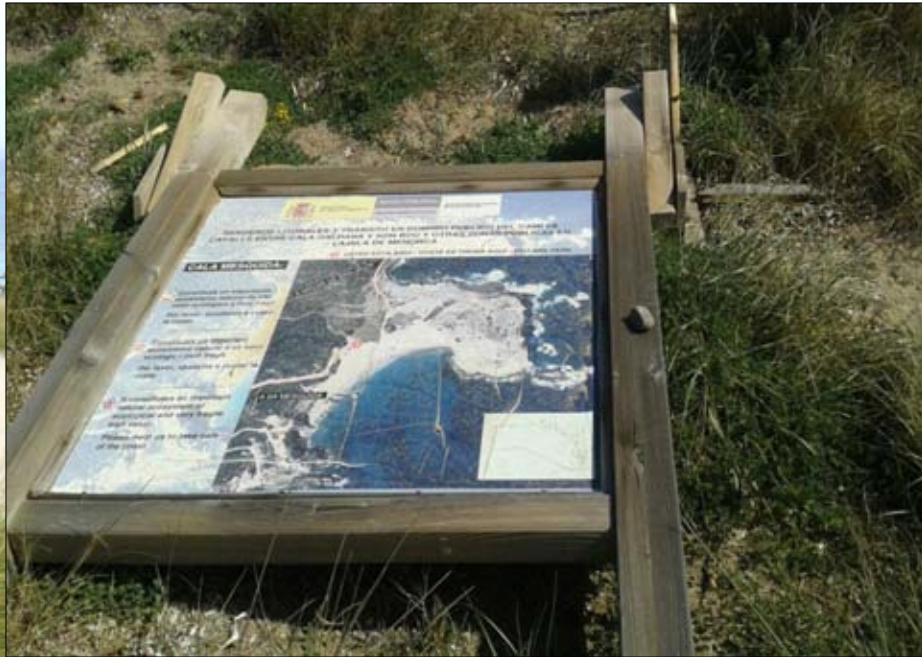
**ESTADO INICIAL**

**DESMONTAJE CARTELES EXISTENTES. CALA MESQUIDA**

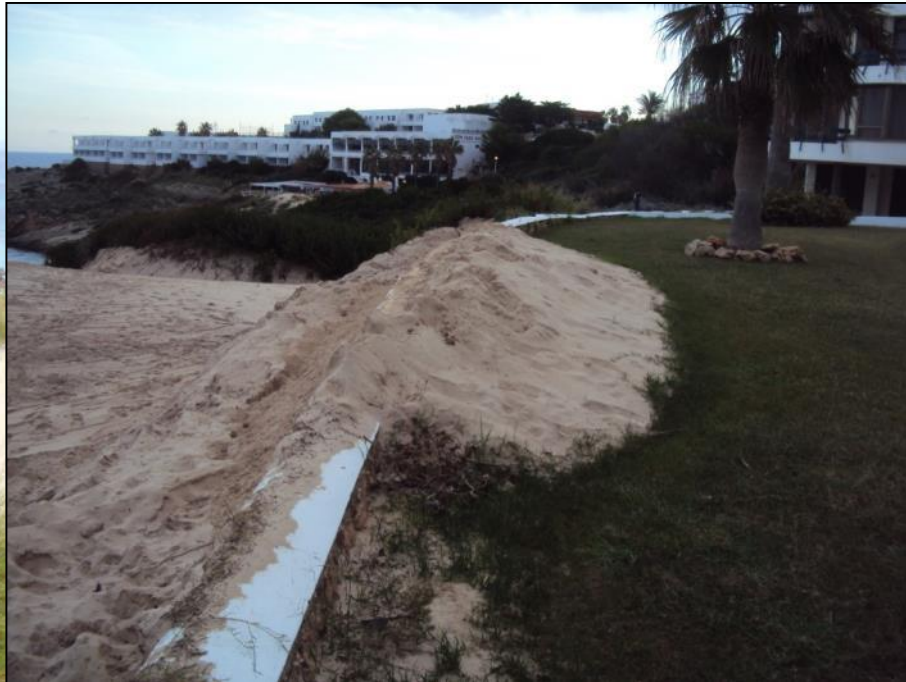
**ESTADO INICIAL**

**RETIRADA DE ARENA Y FORMACIÓN DE TALUD**

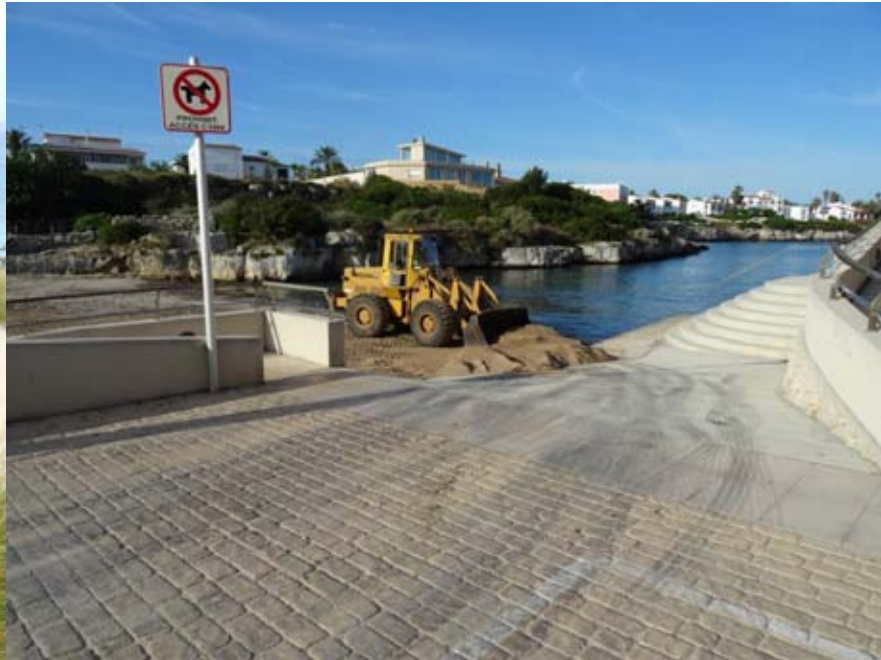
**ESTADO INICIAL**

**REDISTRIBUCIÓN DE ARENA PROCEDENTE DE PLAYA. CALA DEGOLLADOR**

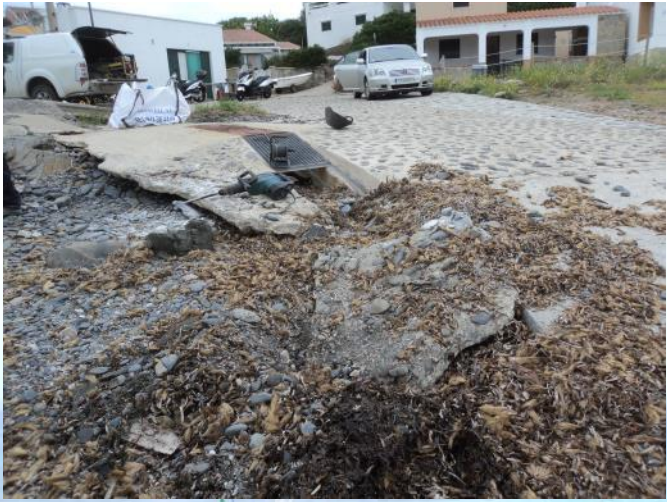
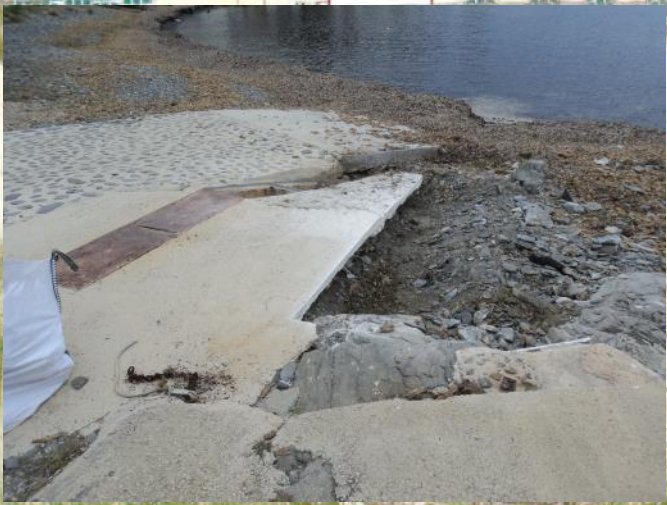
**ESTADO INICIAL**

**ARREGLO DE DESAGÜE EN ES MURTA**

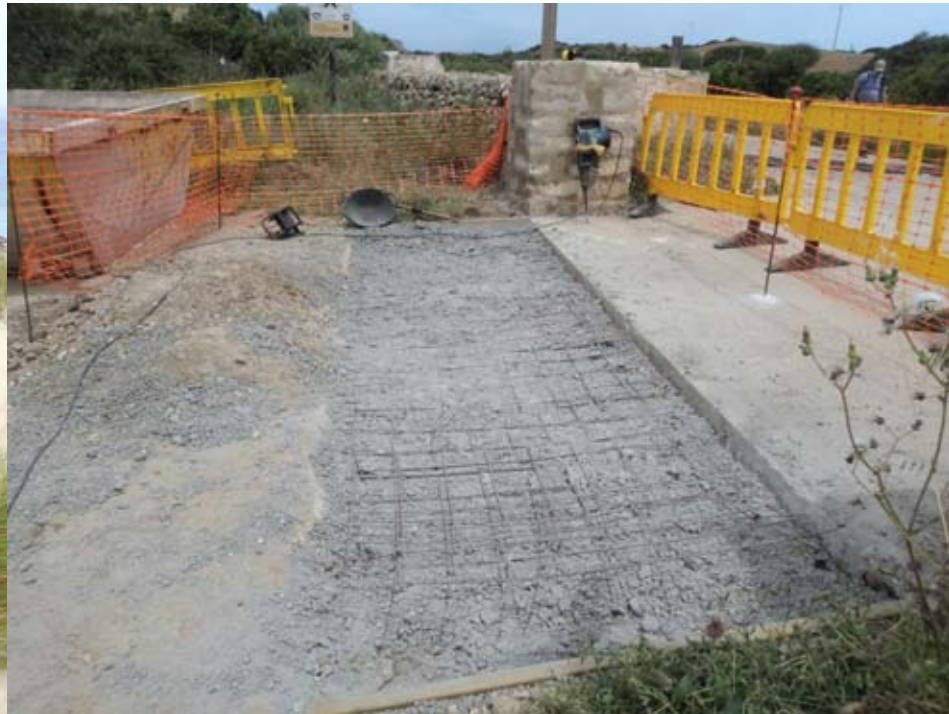
**ESTADO INICIAL**

**RECONSTRUCCIÓN RAMPA DE HORMIGÓN. PLATJA CAVALLERÍA**

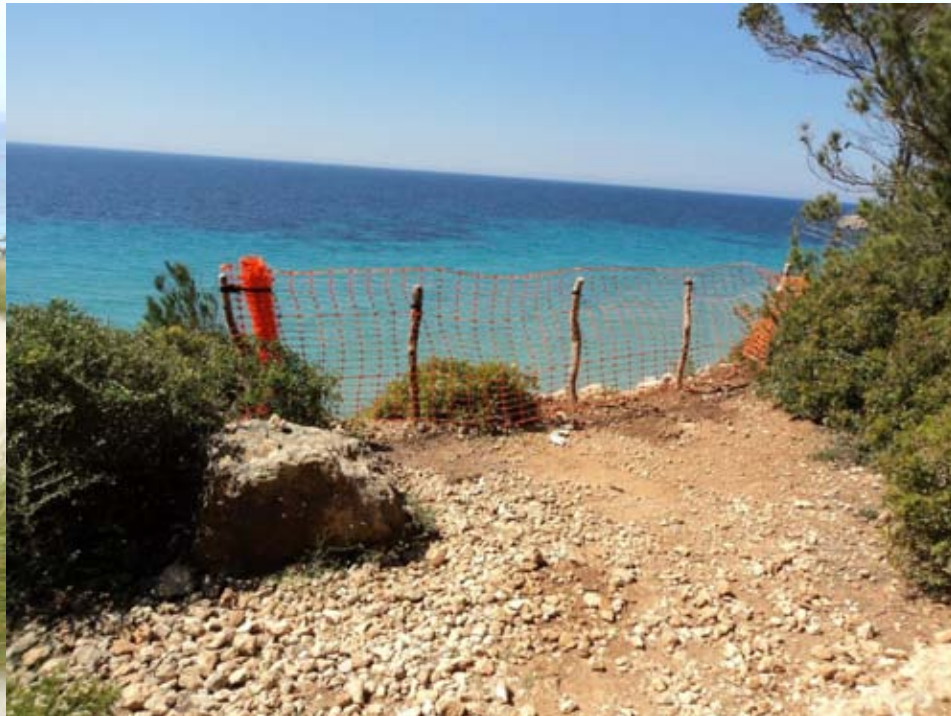
**ESTADO INICIAL**

**RECONSTRUCCIÓN BARANDILLAS ACEBUCHE. PLATJES DE BINIGAUS**

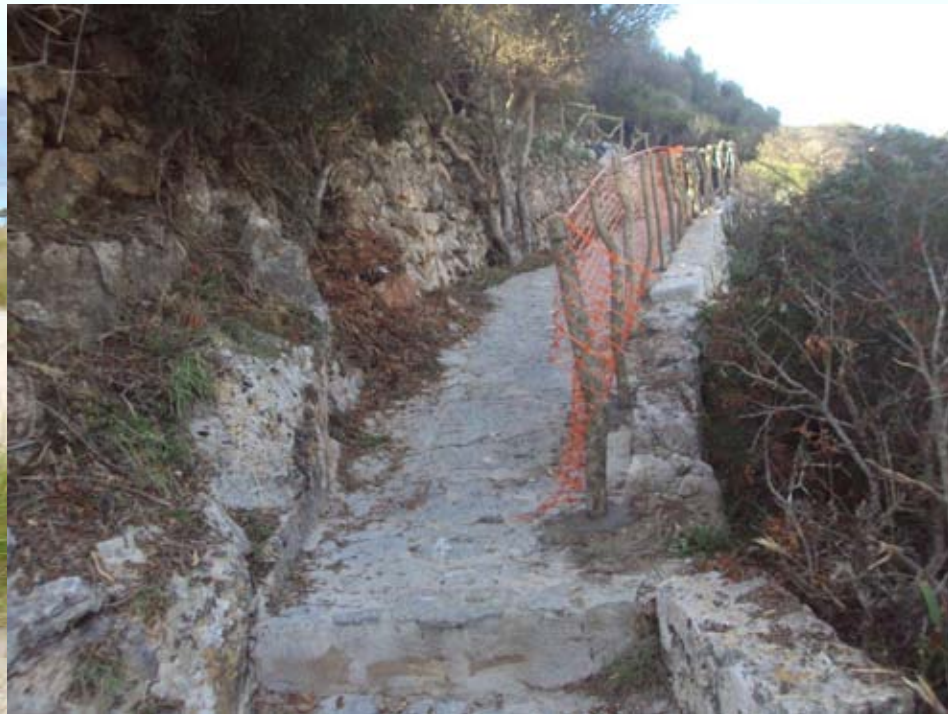
ESTADO INICIAL

**RECONSTRUCCIÓN BARANDILLAS ACEBUCHE. BINIDALI**

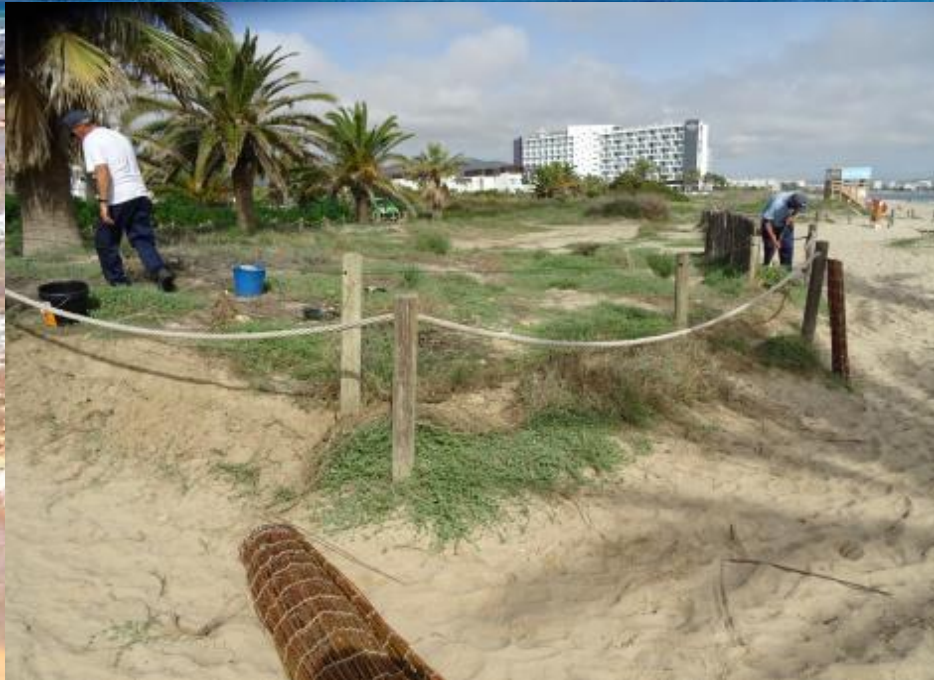
**ESTADO INICIAL**

**REPARACIÓN DE CAPTADORES EN PLAYA D'EN BOSSA**

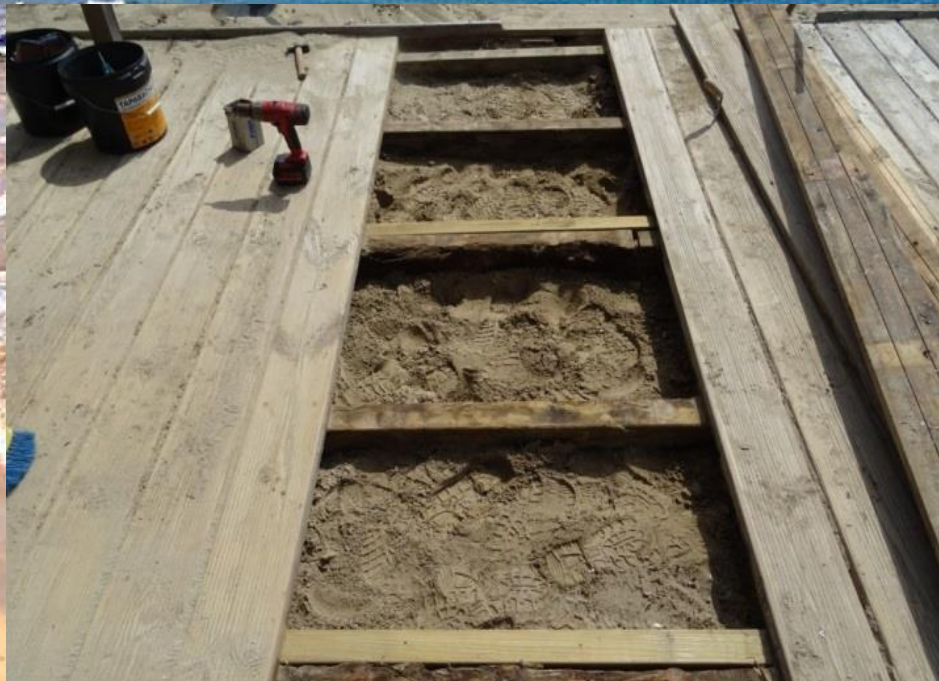
**ESTADO INICIAL**

## REPARACIÓN PASARELA DE MADERA EN ES CANAR

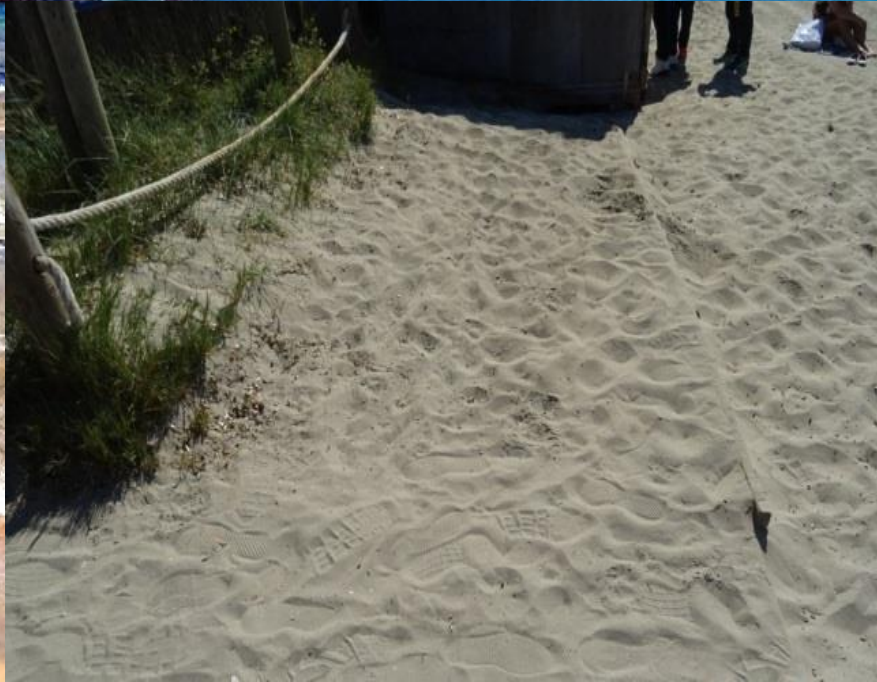
**ESTADO INICIAL**

**REPARACIÓN Y LIMPIEZA PASARELA DE MADERA EN SALINES**

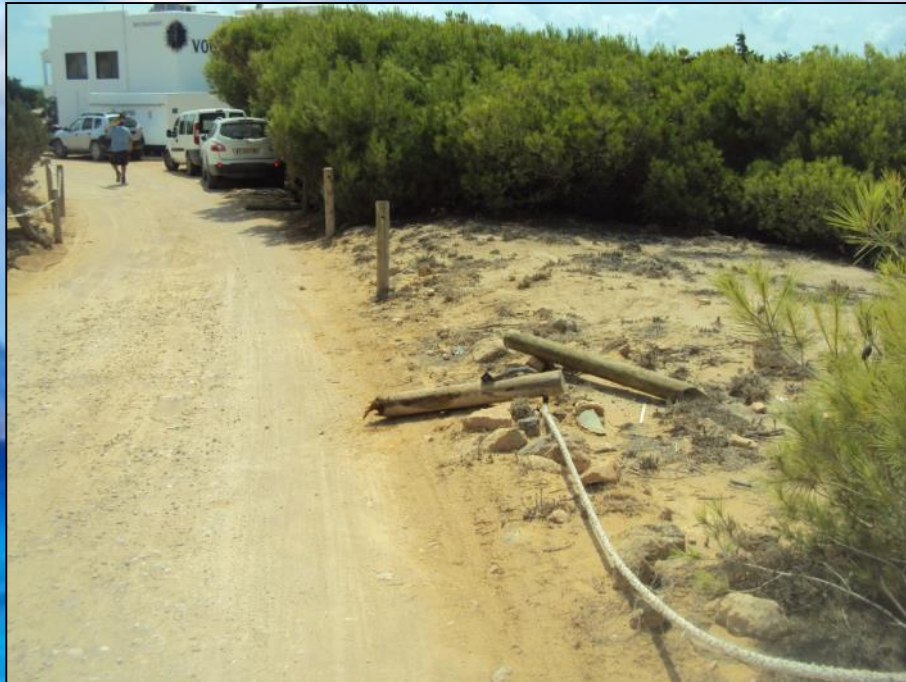
**ESTADO INICIAL**

**REPARACIÓN VALLADO BLANDO EN PLAYA DES MIJORN**

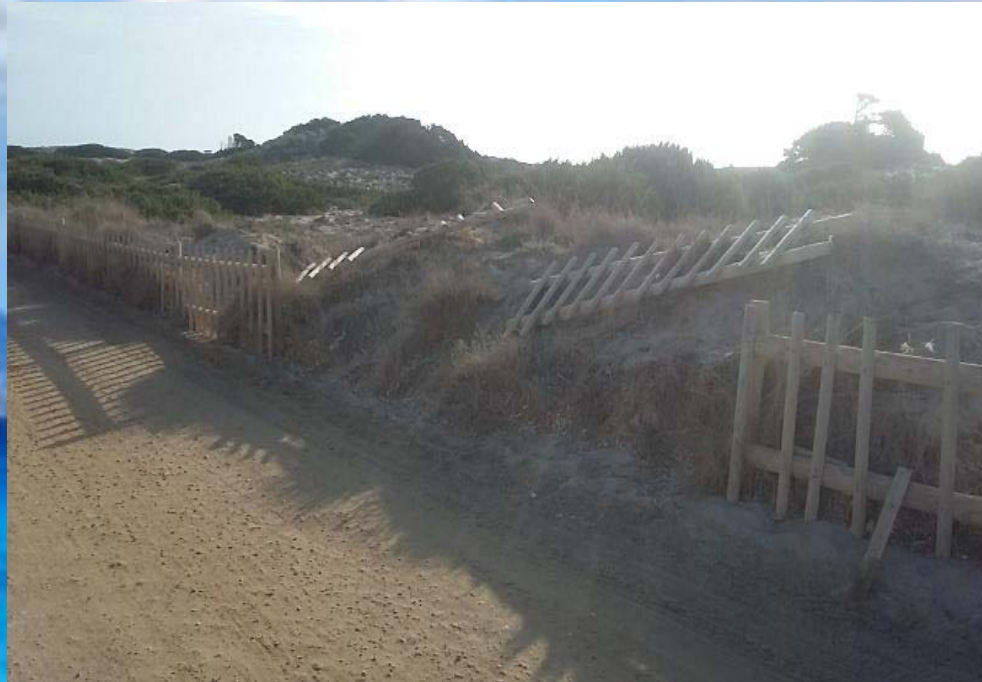
**ESTADO INICIAL**

**REPARACIÓN VALLADO DURO EN PLAYA DES MIJORN**

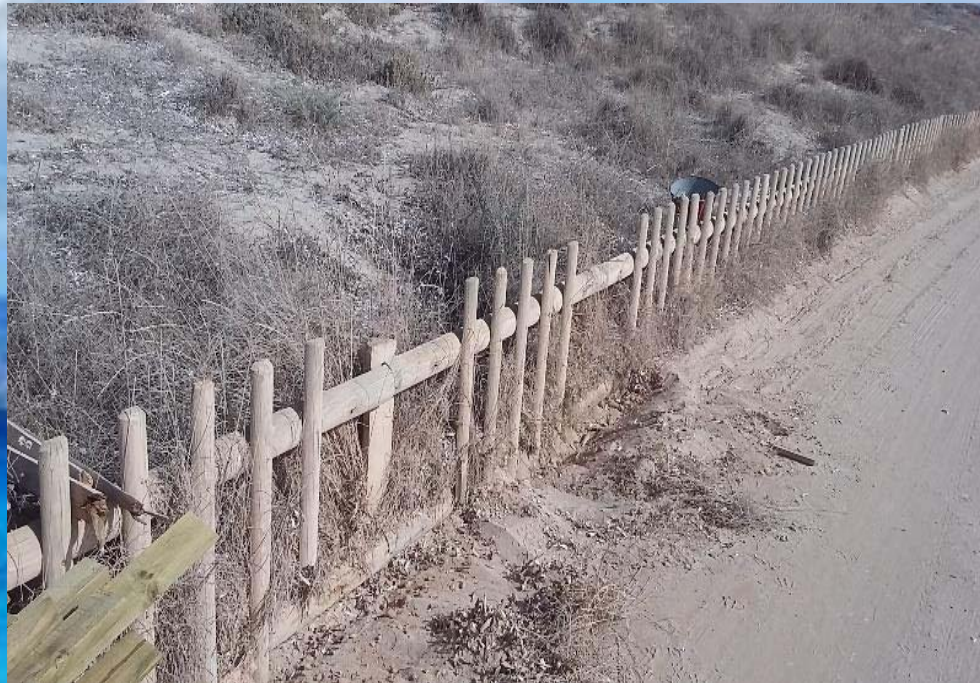
**ESTADO INICIAL**

**REPARACIÓN VALLADO DURO EN PLAYA DES MIJORN**

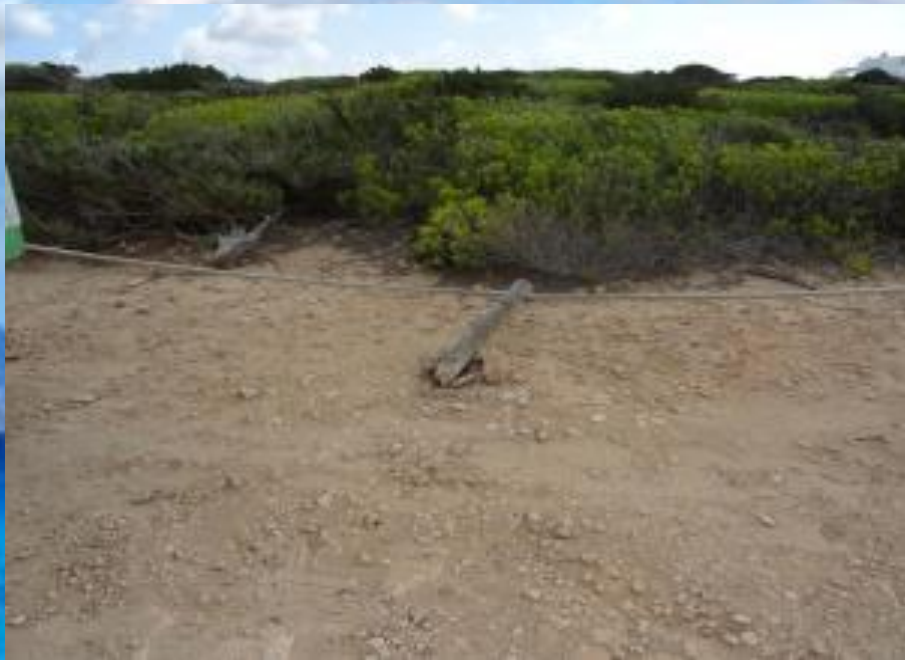
**ESTADO INICIAL**

**REPARACIÓN VALLADO BLANDO EN MIGJORN**

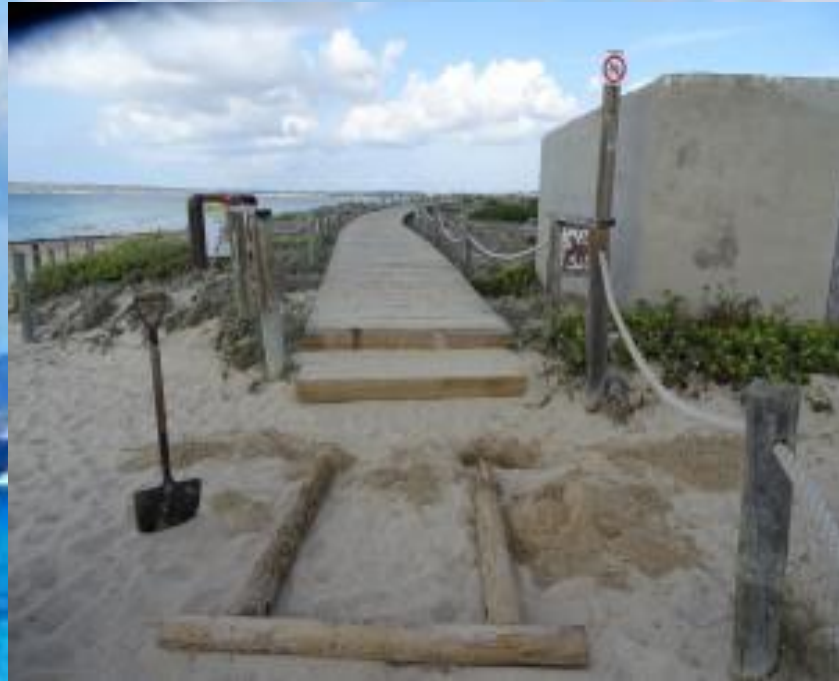
**ESTADO INICIAL**

**REPARACIÓN PASARELAS MADERA MIGJORN**

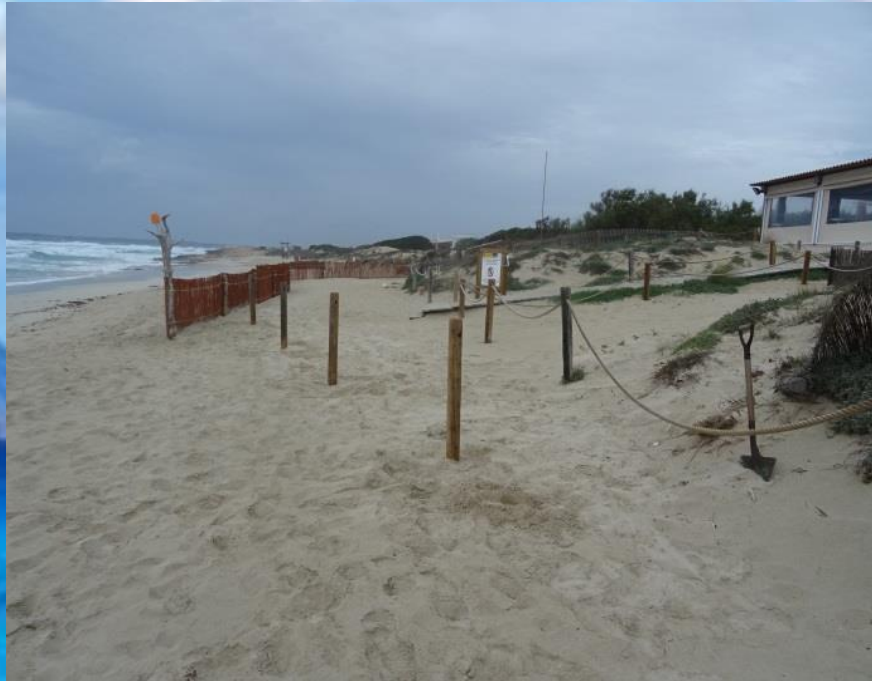
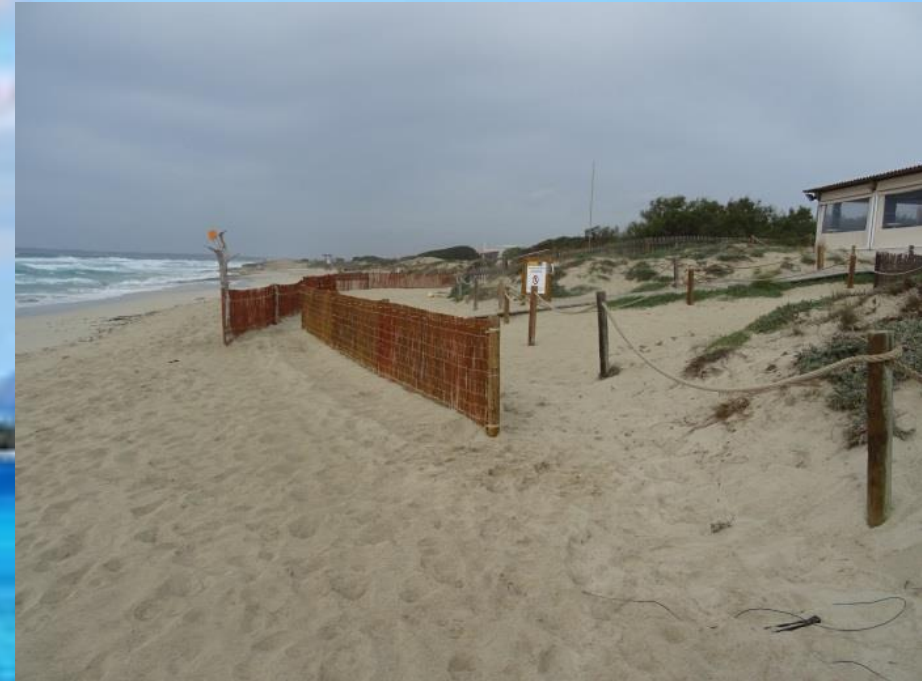
**INSTALACIÓN DE CAPTADORES EN MIGJORN**

**ESTADO INICIAL**

**ESTADO FINAL**

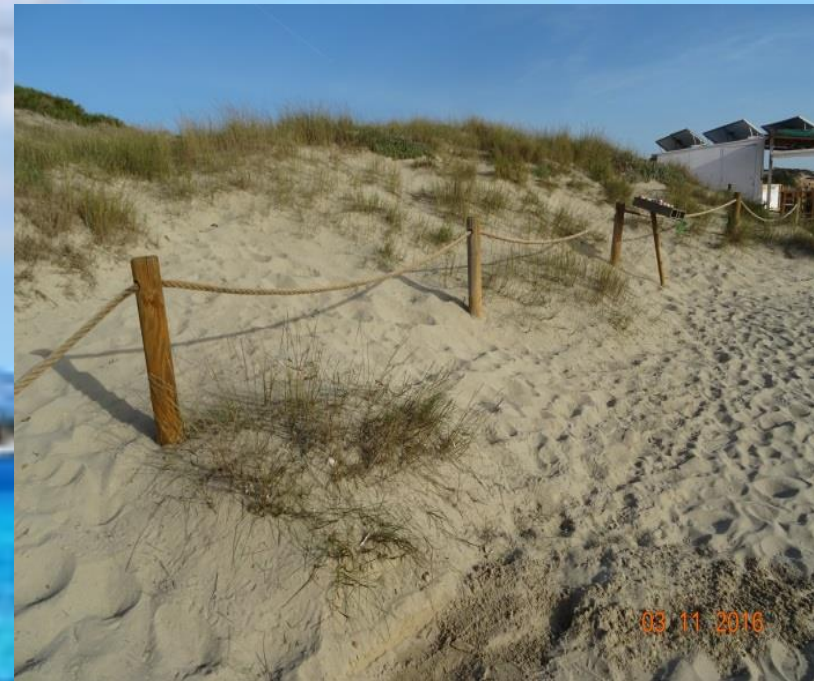
**REPARACIÓN VALLADO BLANDO EN MIGJORN**

**ESTADO INICIAL**

**ESTADO FINAL**

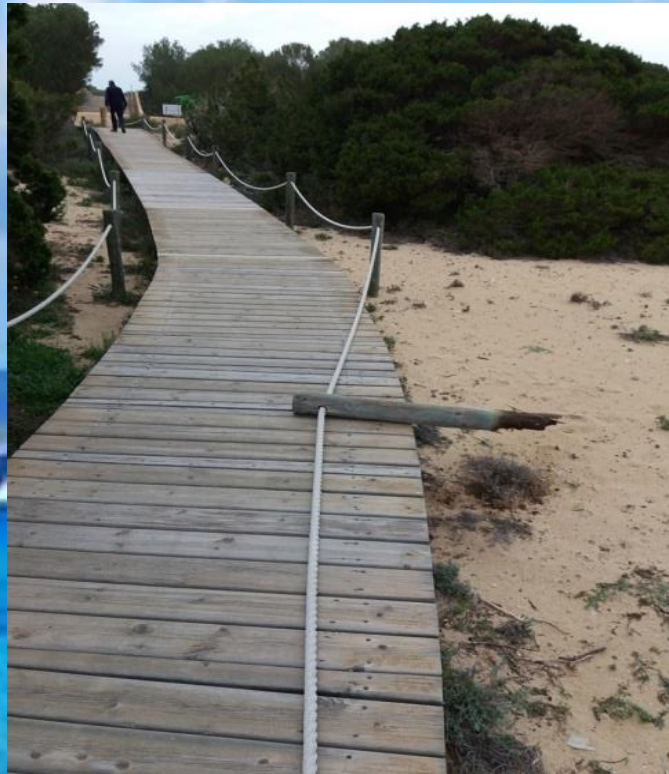
**REPARACIÓN DE VALLADO BLANDO MIGJORN**

**ESTADO INICIAL**

**ESTADO FINAL**

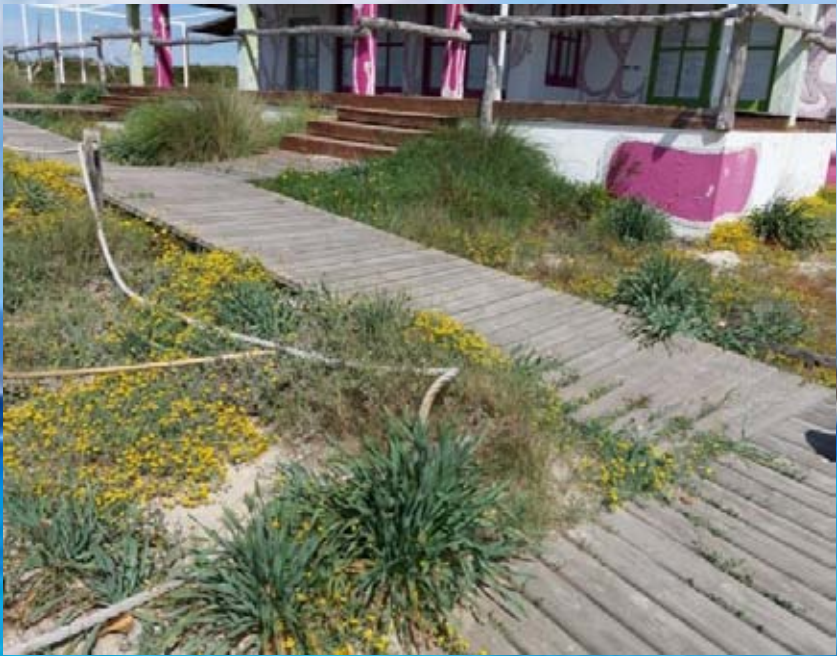
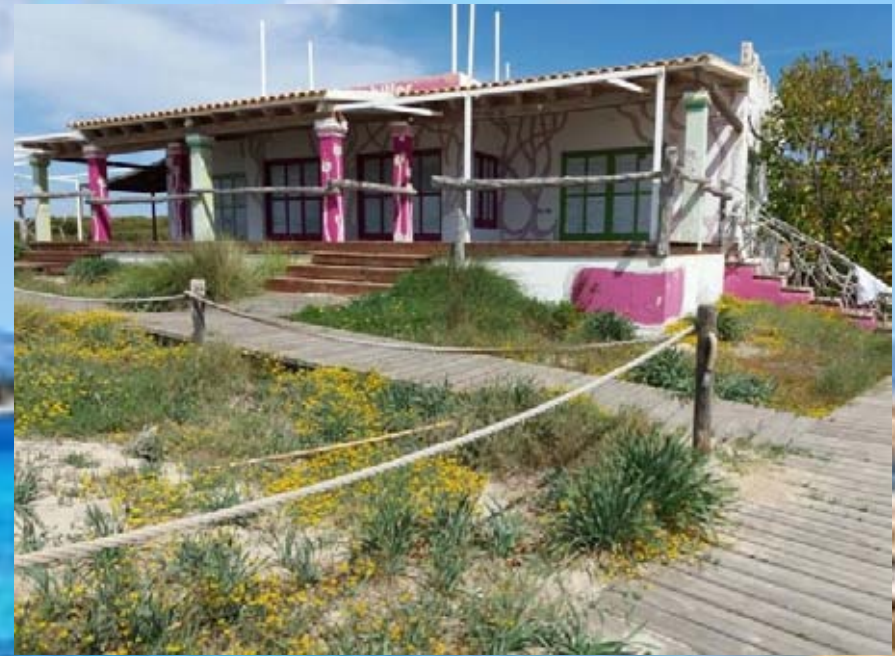
**REPARACIÓN DE VALLADO BLANDO MIGJORN**

**ESTADO INICIAL**

**ESTADO FINAL**

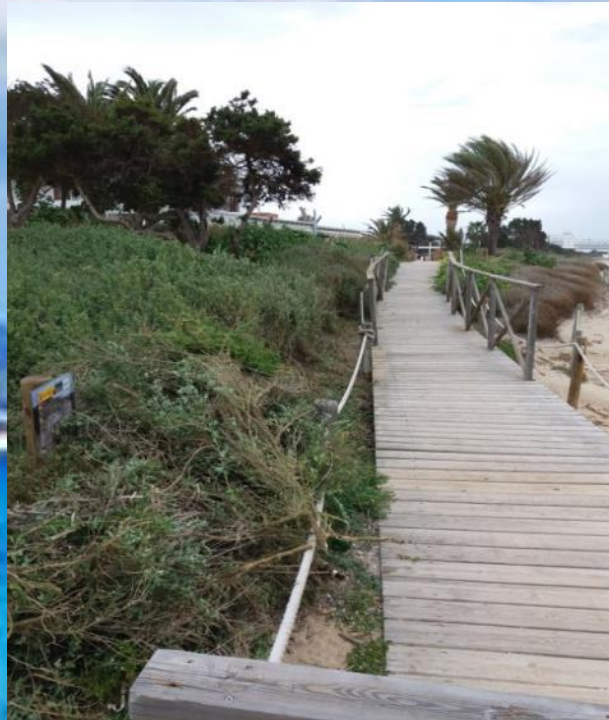
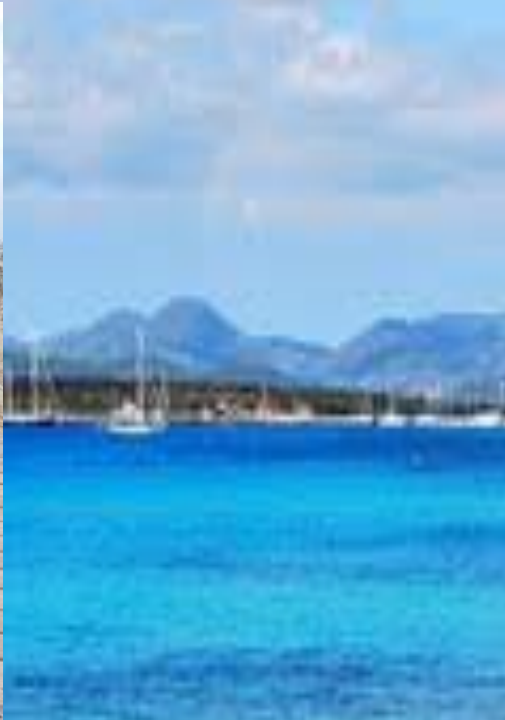
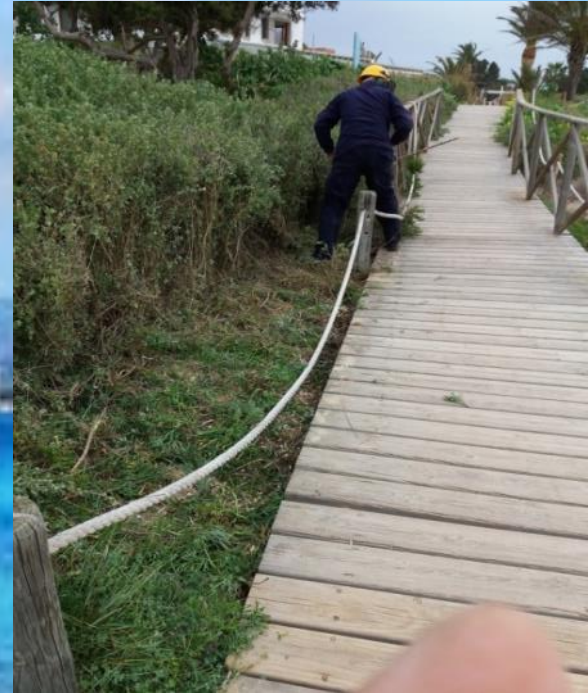
**DESBROCE DE VEGETACIÓN EN MIGJORN**

**ESTADO INICIAL**

**ESTADO FINAL**
