DIRECCIÓN GENERAL DE SOSTENIBILIDAD  
DE LA COSTA Y DEL MAR

# PROYECTO DE MANTENIMIENTO, DE PLAYAS Y SISTEMAS DUNARES DE BALEARES 2016

07-0593

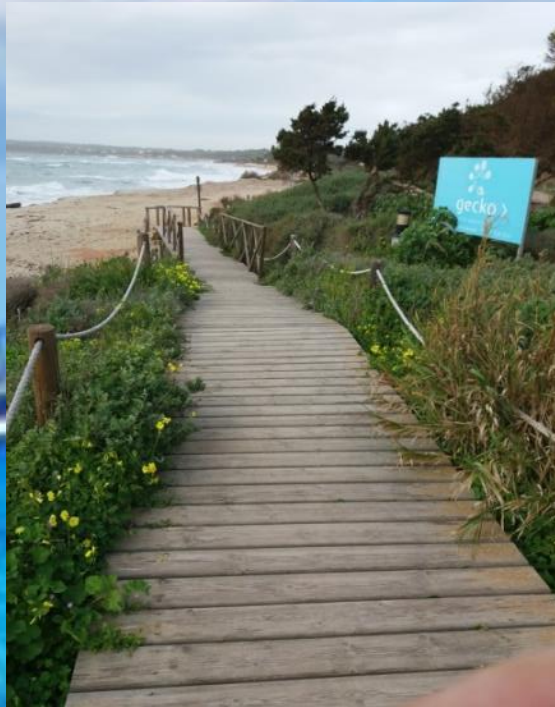
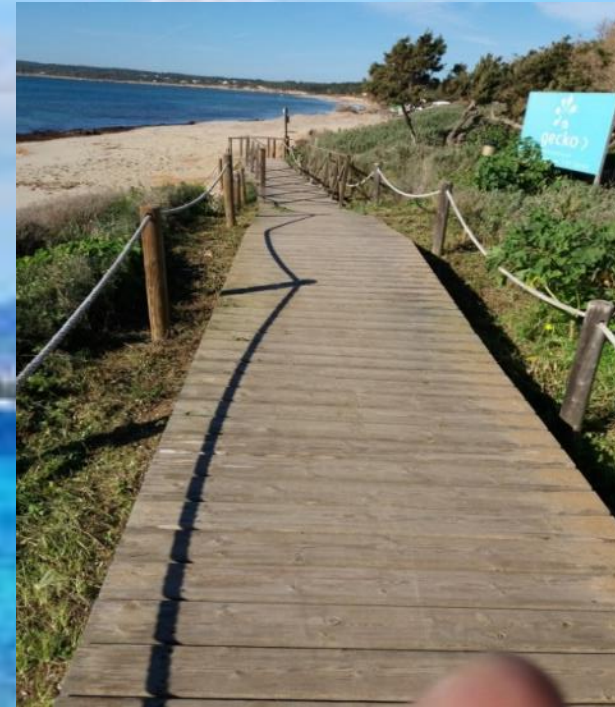
**DESBROCE DE VEGETACIÓN EN MIGJORN**

**ESTADO INICIAL**

**ESTADO FINAL**

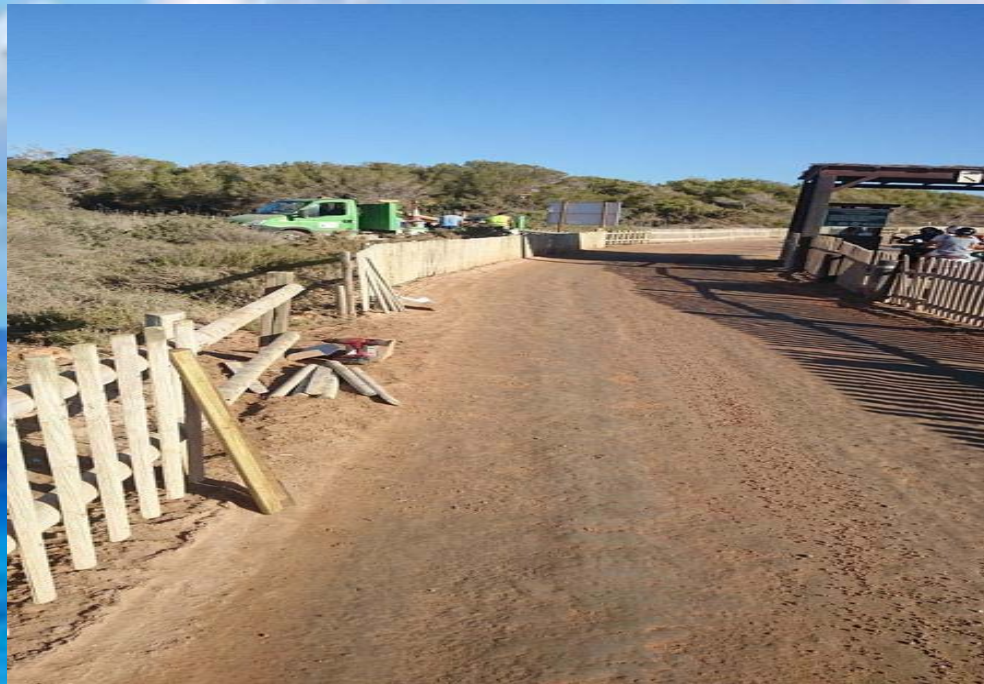
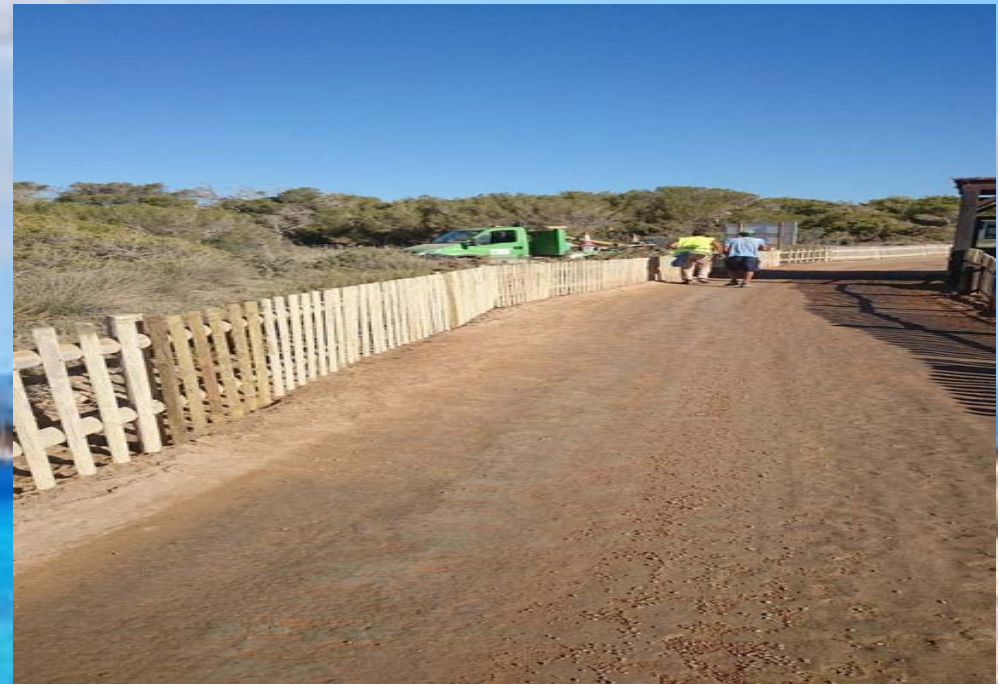
**REPARACIÓN VALLADO DURO EN PLAYA DE LEVANTE**

**ESTADO INICIAL**

**ESTADO FINAL**

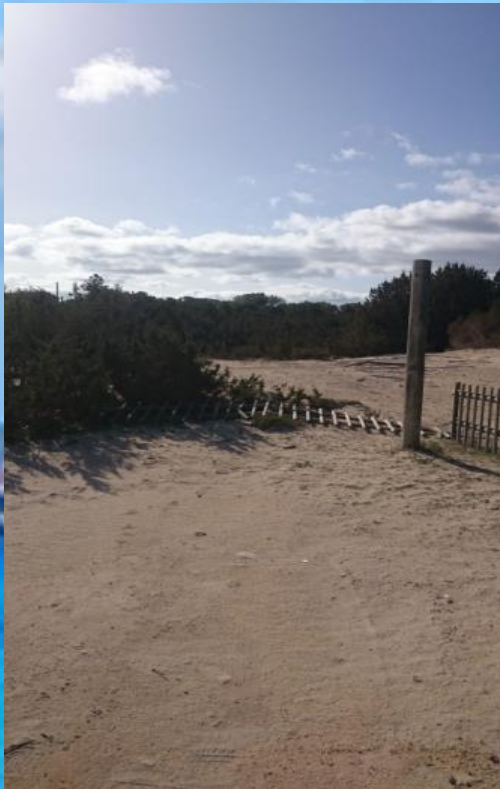
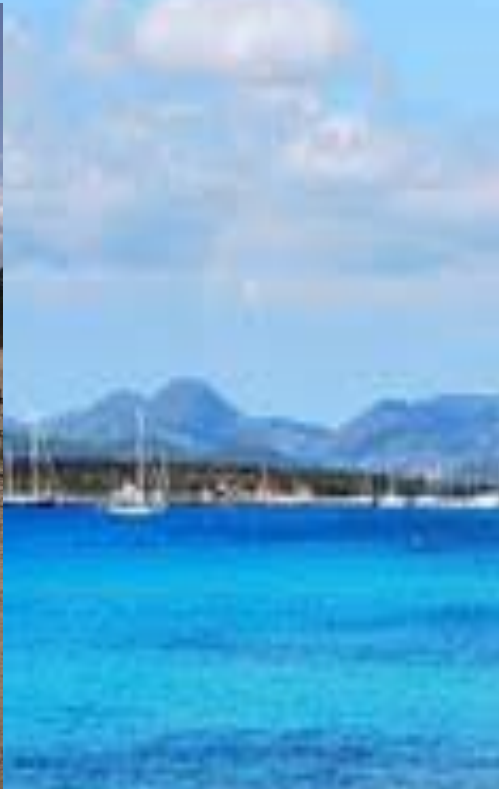
**REPARACIÓN VALLADO DURO EN PLAYA DE LEVANTE**

**ESTADO INICIAL**

**ESTADO FINAL**

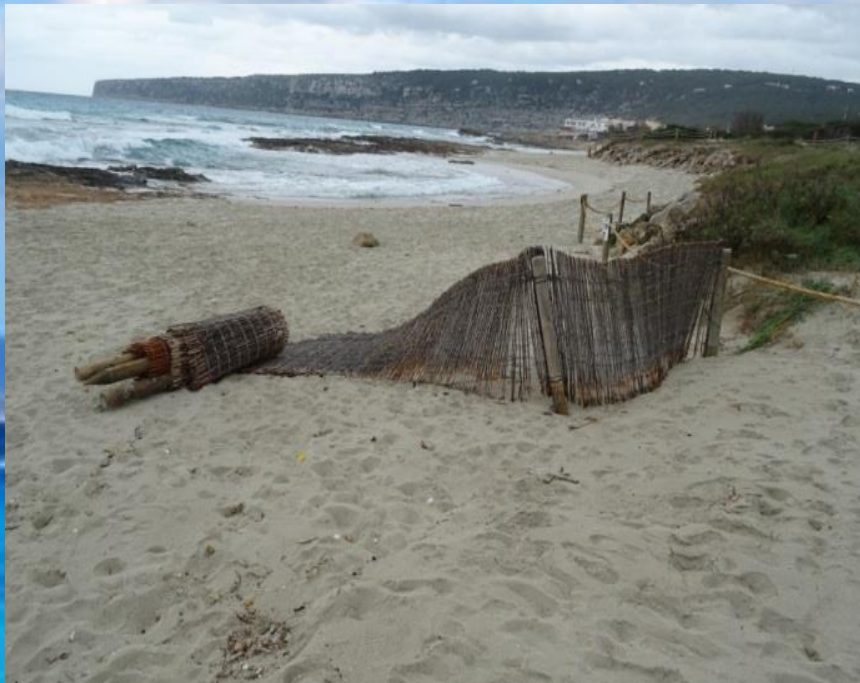
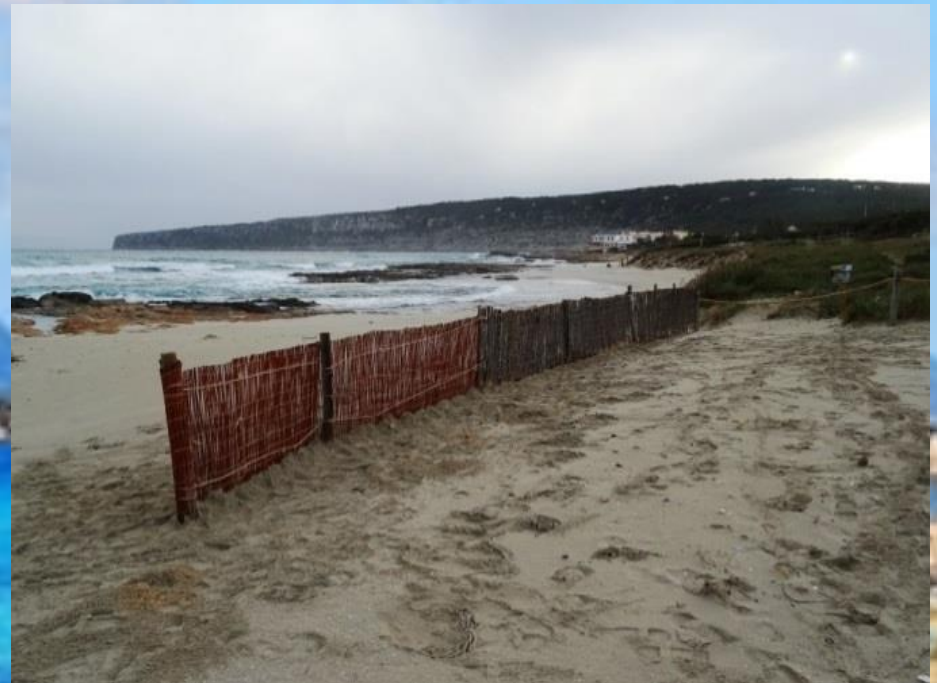
**REPARACIÓN CAPTADORES EN ES CALÓ**

**ESTADO INICIAL**

**ESTADO FINAL**

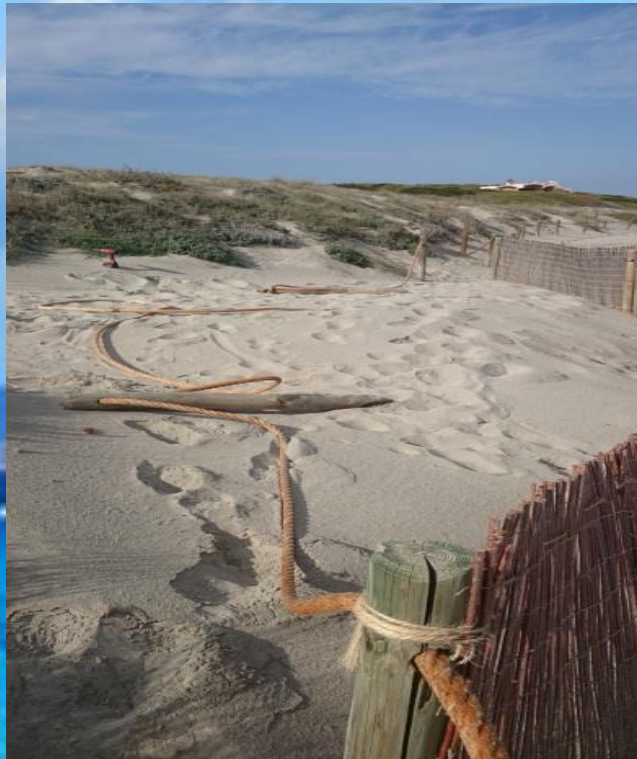
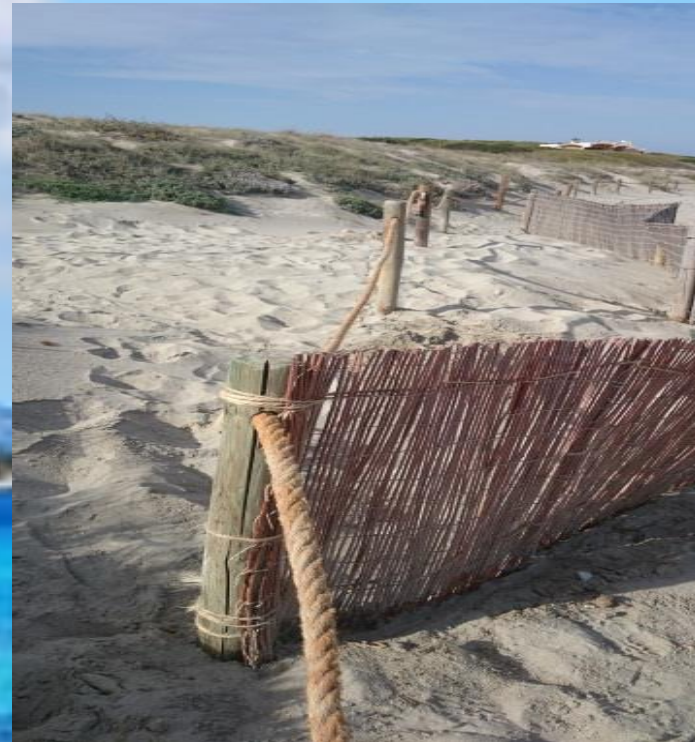
**REPARACIÓN VALLADO BLANDO EN ES CALÓ**

**ESTADO INICIAL**

**ESTADO FINAL**

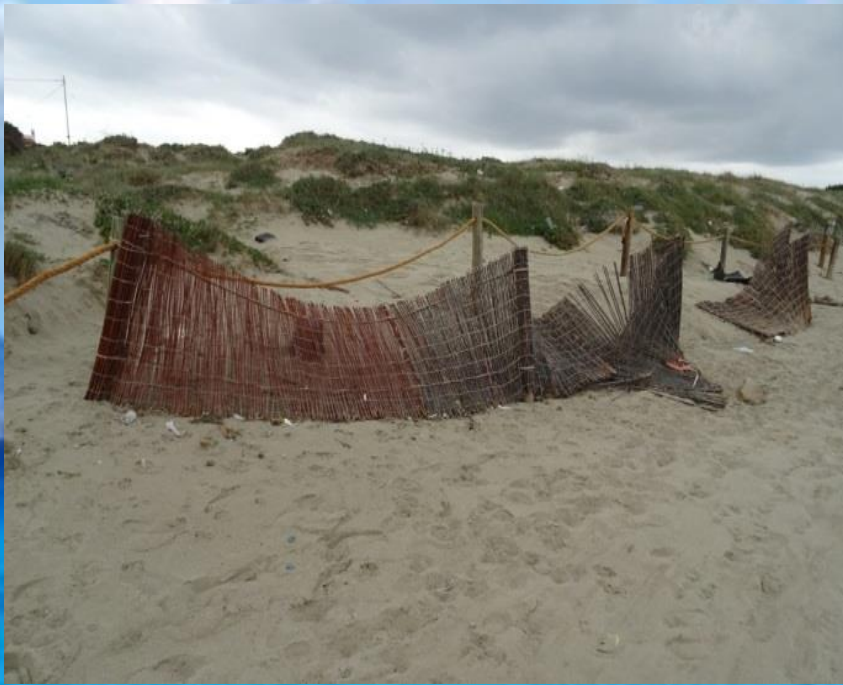
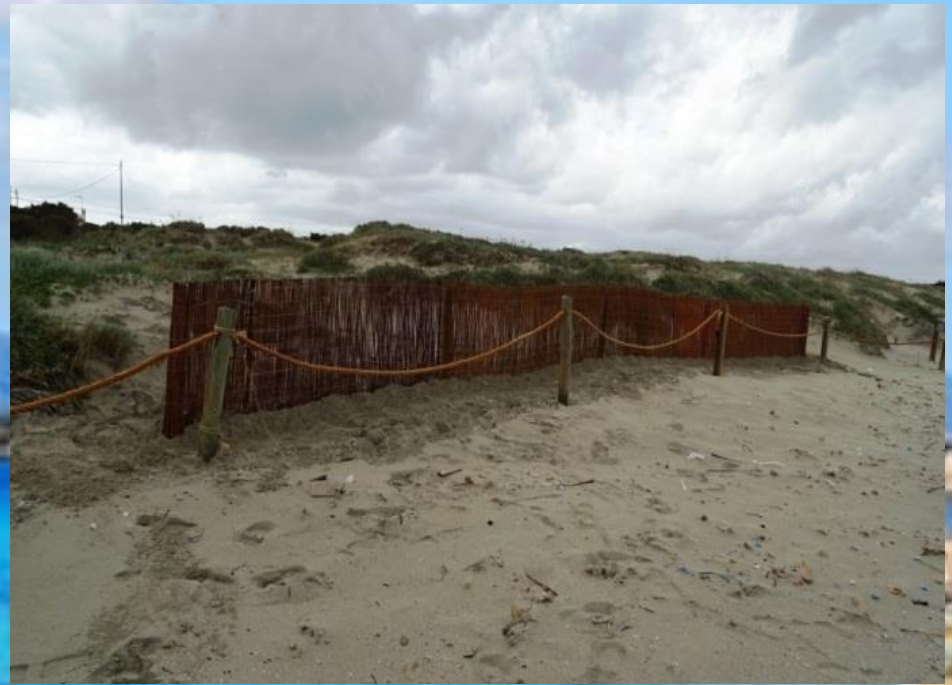
**REPARACIÓN CAPTADORES EN ES CALÓ**

**ESTADO INICIAL**

**ESTADO FINAL**

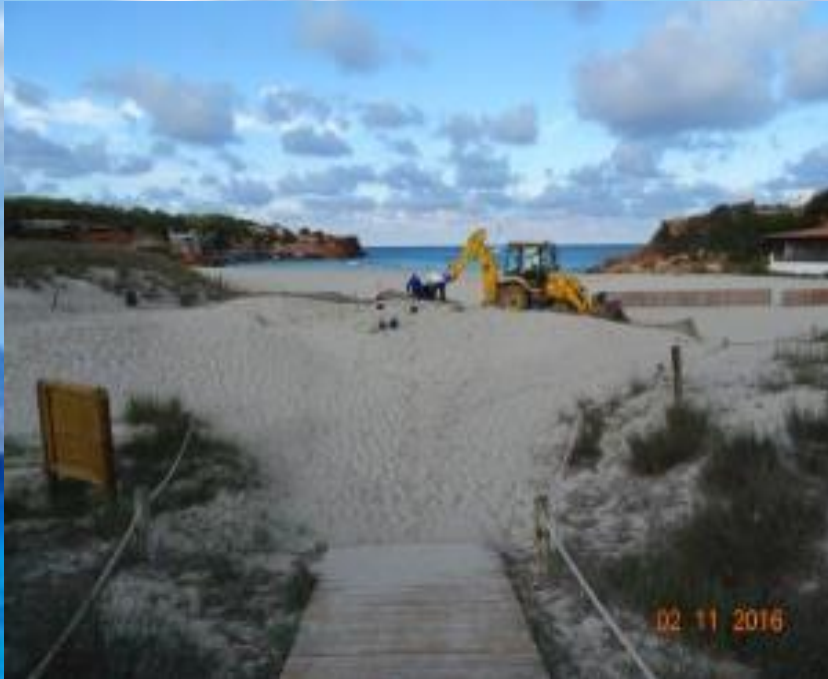
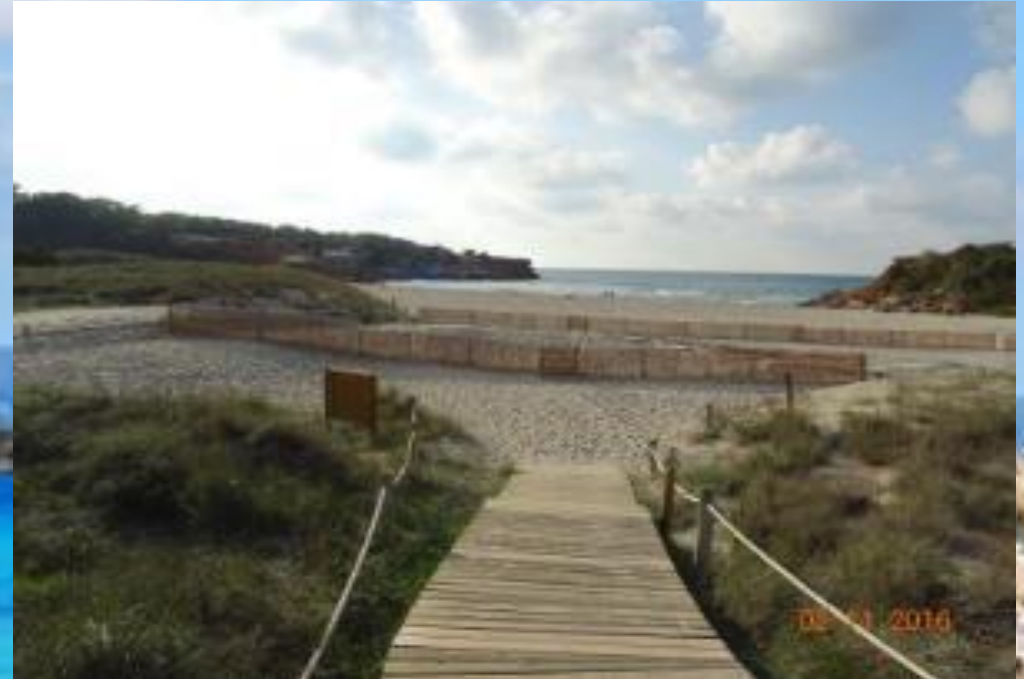
**REPARACIÓN CAPTADORES CALA SAONA**

**ESTADO INICIAL**

**ESTADO FINAL**

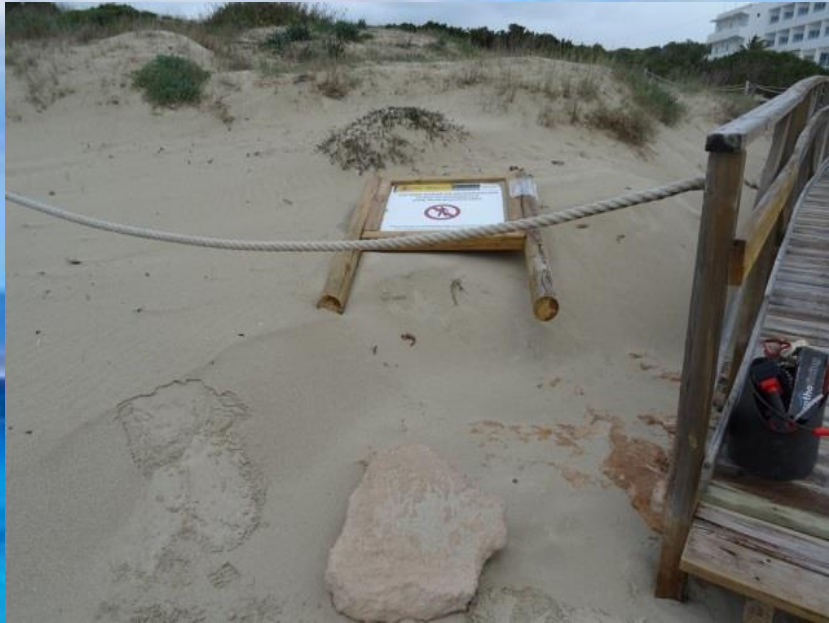
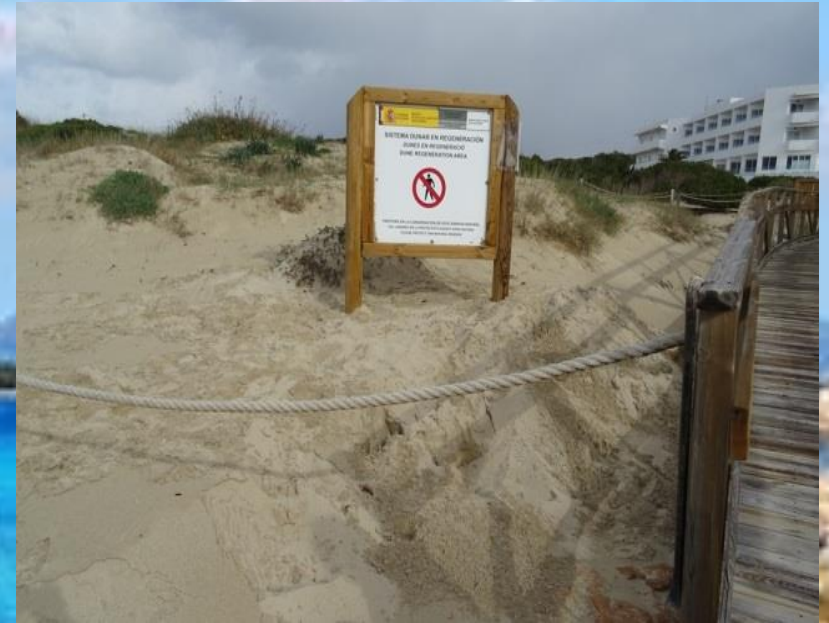
## MANTENIMIENTO CARTELERÍA EN MIGJORN

ESTADO INICIAL

ESTADO FINAL

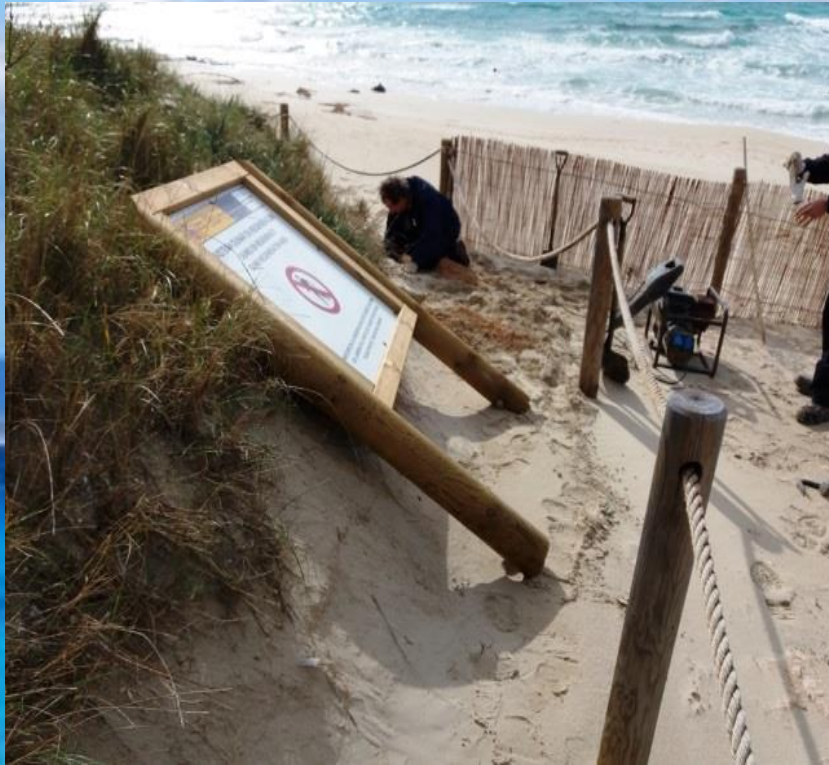
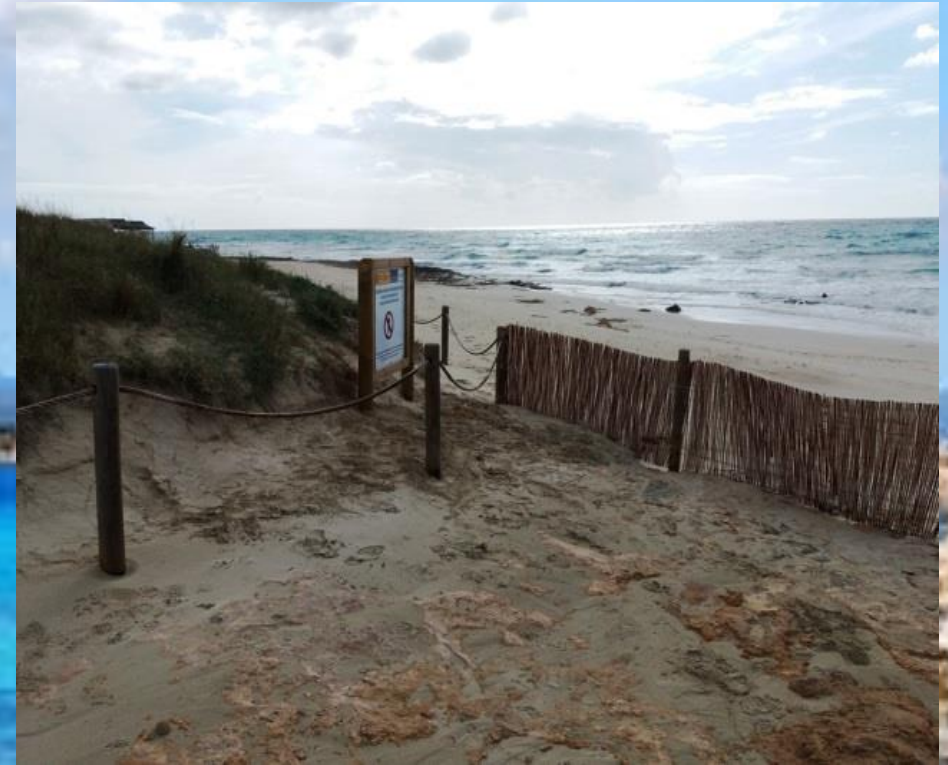
## MANTENIMIENTO CARTELERÍA EN MIJORN

ESTADO INICIAL

ESTADO FINAL

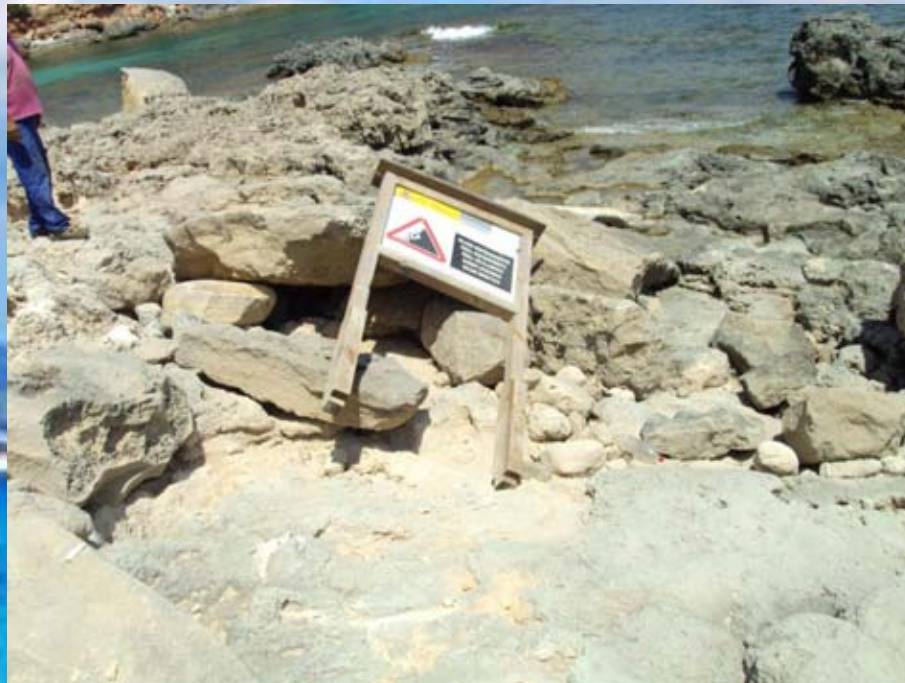
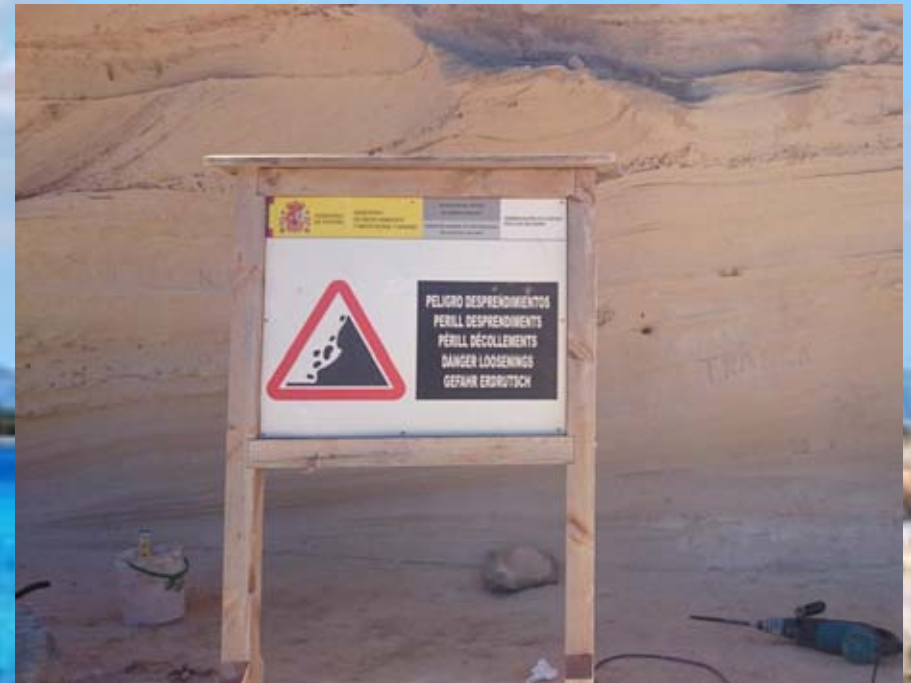
**MANTENIMIENTO CARTELERÍA EN BASTER**

**ESTADO INICIAL**

**ESTADO FINAL**

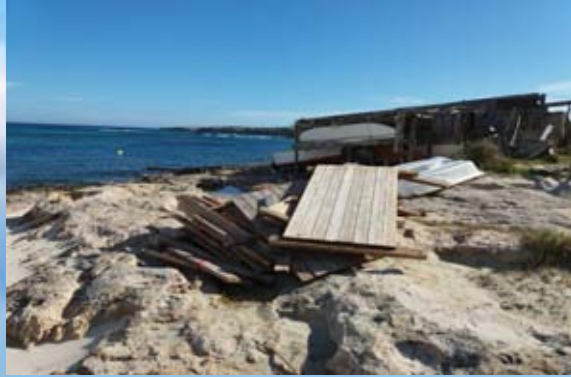
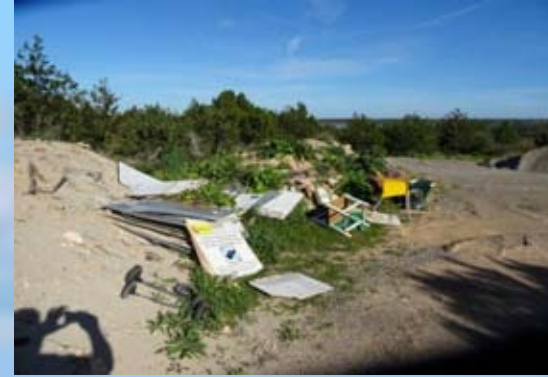
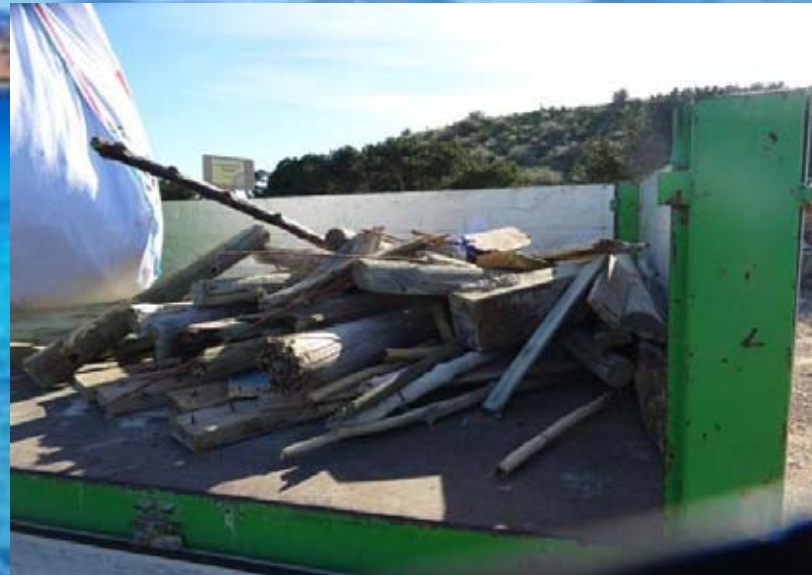
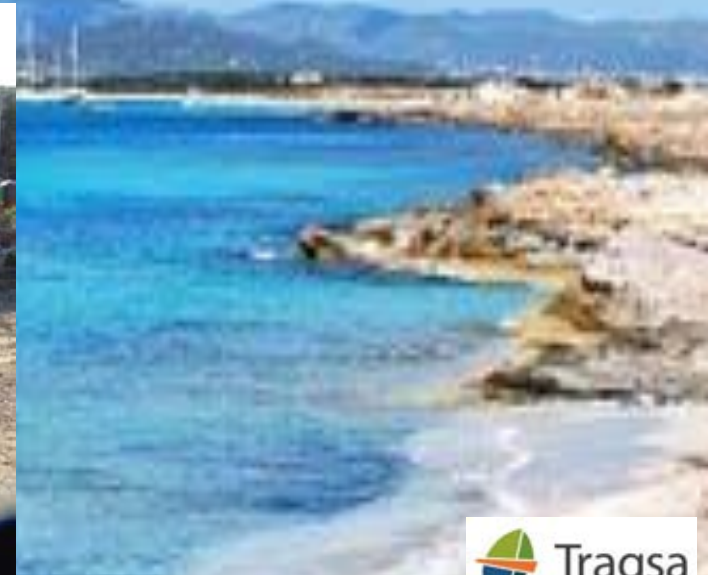
## LIMPIEZA EN ES PUJOLS

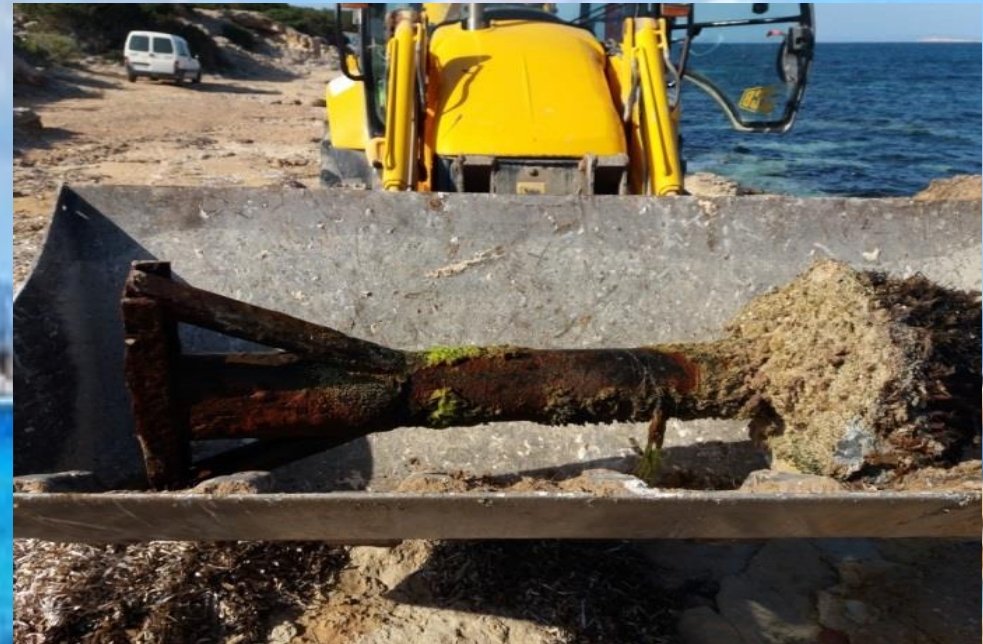
**TRABAJO DE LIMPIEZA EN PLAYAS**

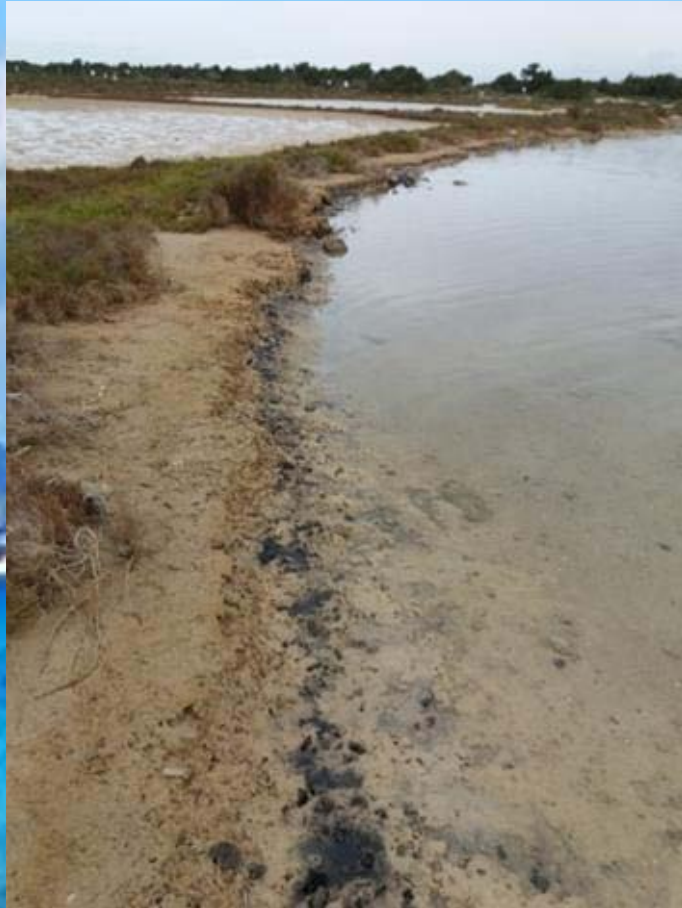
**ESTADO INICIAL**

**LIMPIEZA DE HIDROCARBUROS. CAN MARROIG**

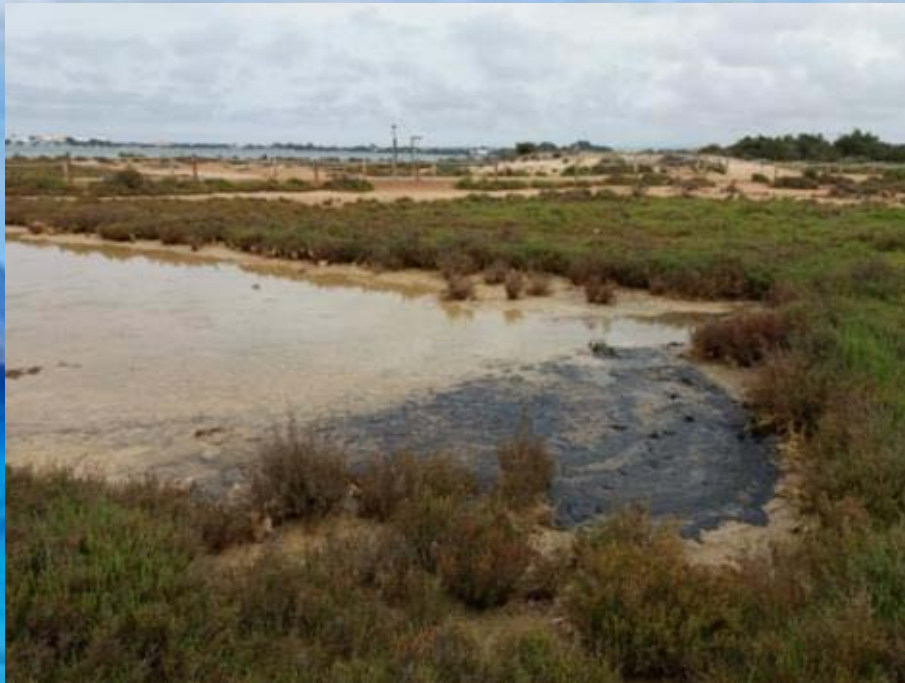
**ESTADO INICIAL**

**LIMPIEZA DE HIDROCARBUROS. CAN MARROIG**

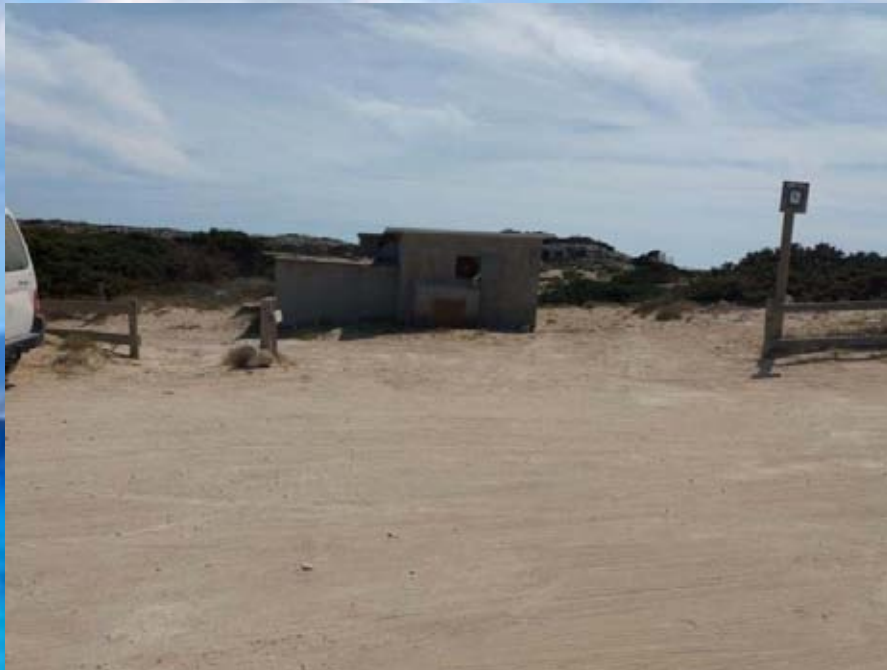
ESTADO INICIAL

## INSTALACIÓN DE BARRERAS. ILLETAS

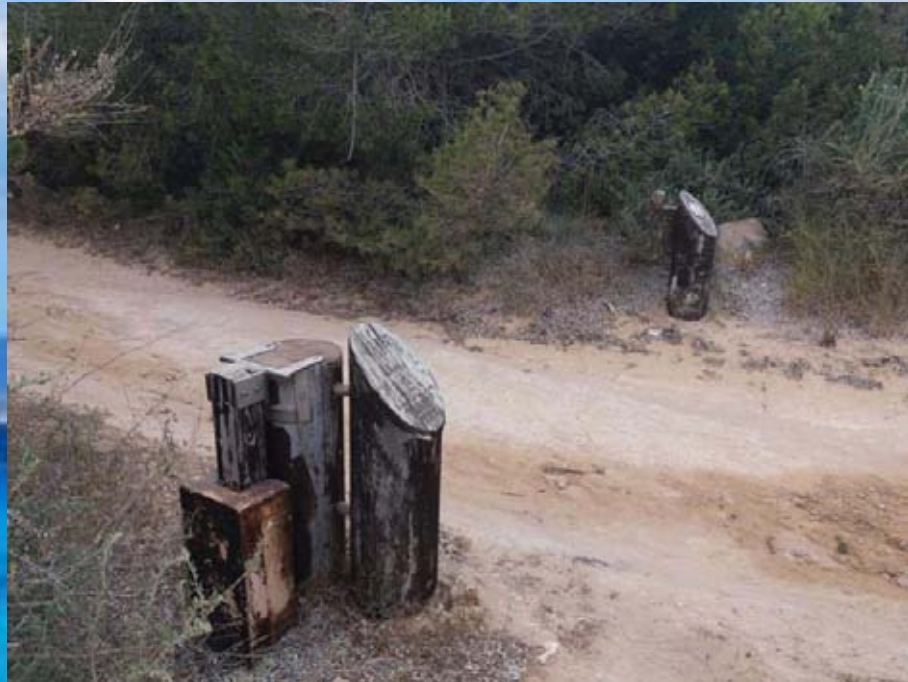
ESTADO INICIAL

## INSTALACIÓN DE BARRERAS. MIGJORN
